Centro de Investigaciones en Acueductos y Alcantarillados  
**CIACUA**

**DETERMINACIÓN DE LA RESISTENCIA A LA  
ABRASIÓN DE TUBERÍAS DE REDES DE  
DISTRIBUCIÓN DE AGUA POTABLE COMO  
CONSECUENCIA DE FUGAS EN CONEXIONES**

**Informe Final**

**Bogotá, Octubre de 2012**

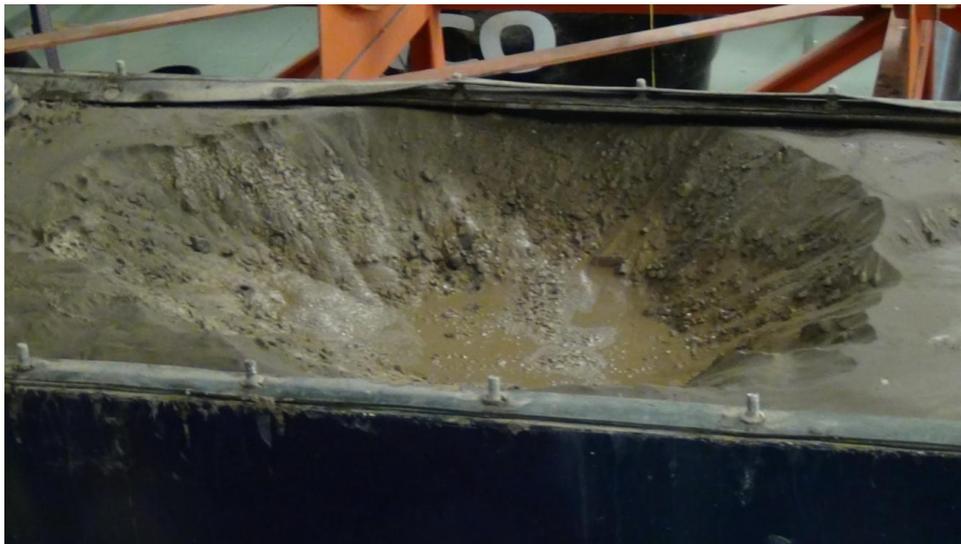
**Figura 5-1. Hundimiento de la arena o hundimiento del suelo después de haber puesto a prueba una tubería.**

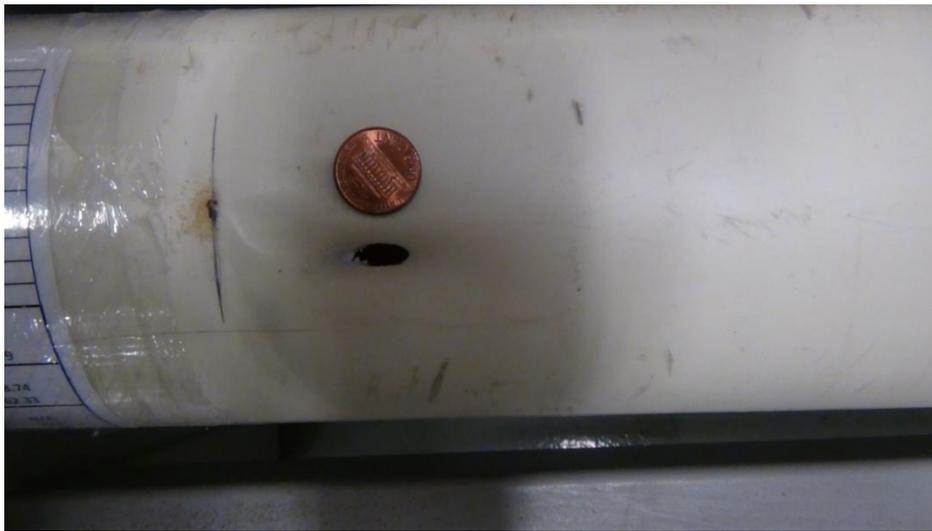
En cuanto al tamaño del orificio, en la **Figura 5-5** se pueden evidenciar las dimensiones con relación a una moneda de un centavo de dólar americano. Al ver la tubería por fuera del montaje se podría pensar que este tamaño no es tan grande como para poner en riesgo la tubería. Sin embargo, teniendo en cuenta que las condiciones internas reales incluyen flujo a altas presiones, se puede suponer que en una verdadera red pueden llegar a generarse consecuencias no deseadas para el sistema.

**Figura 5-5.** Vista del orificio y la zona desgastada de la prueba 1 con relación a una moneda de un centavo de dólar (la flauta estaba localizada en la parte izquierda de la imagen).

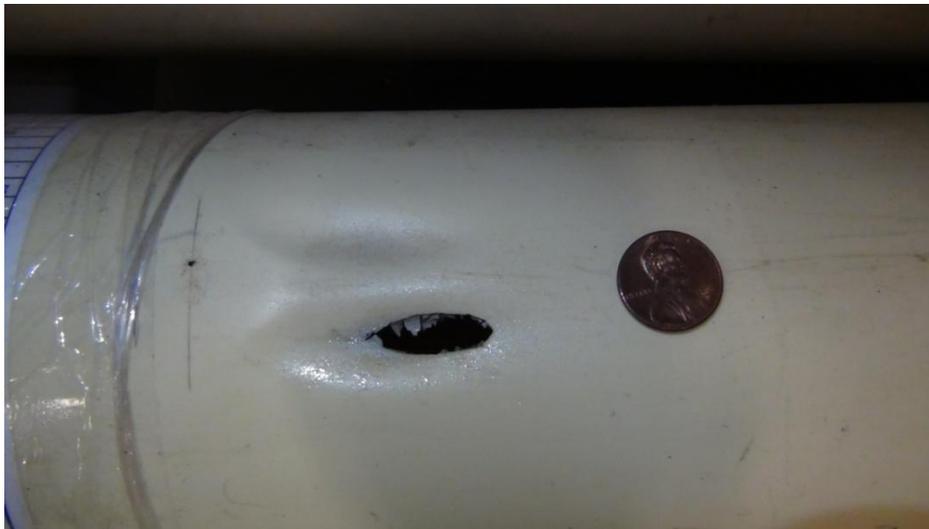
En las figuras también se puede apreciar que aunque el rompimiento de la superficie se da en la región de la derecha (mirando desde la flauta hacia aguas abajo), el lado contrario también presenta gran deterioro del material. Es factible pensar que si se mantenía durante un tiempo más prolongado la prueba, también se habría formado un orificio en esta zona.

**Figura 5-6.** Vista del orificio de la prueba número 2 (la flauta estaba localizada en la parte izquierda de la imagen).

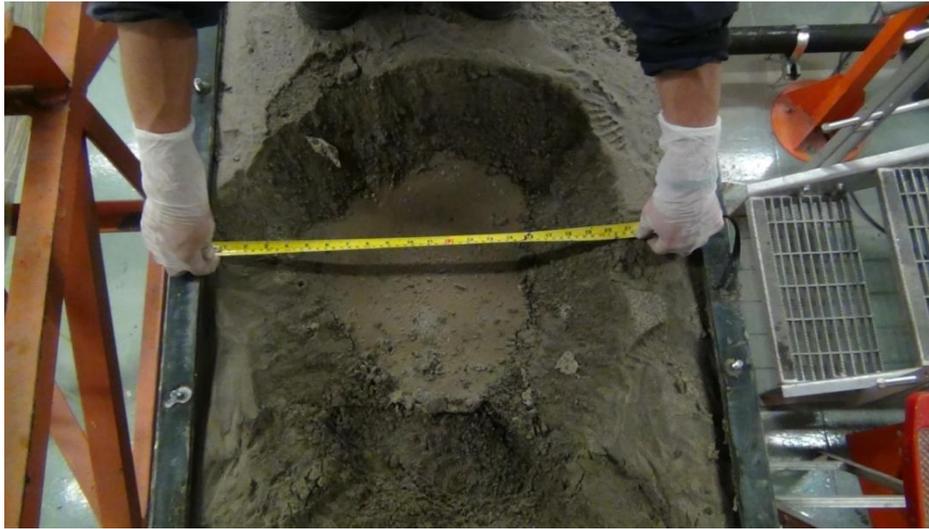
Figura 5-8. Vista del hundimiento del suelo de la prueba 2.

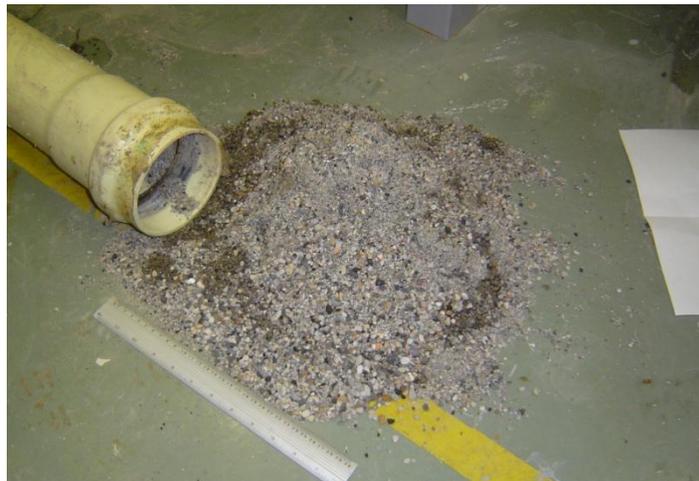
Figura 5-9. Material particulado encontrado dentro de la tubería de la prueba número 2.

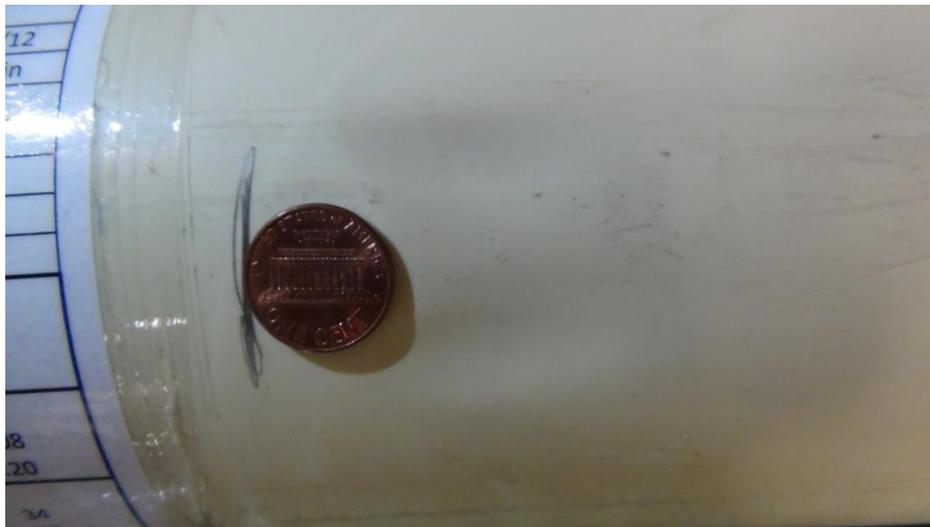
**Figura 5-12.** Vista de la zona desgastada de la prueba 3 (la línea en lápiz representa la posición que ocupaba la flauta).

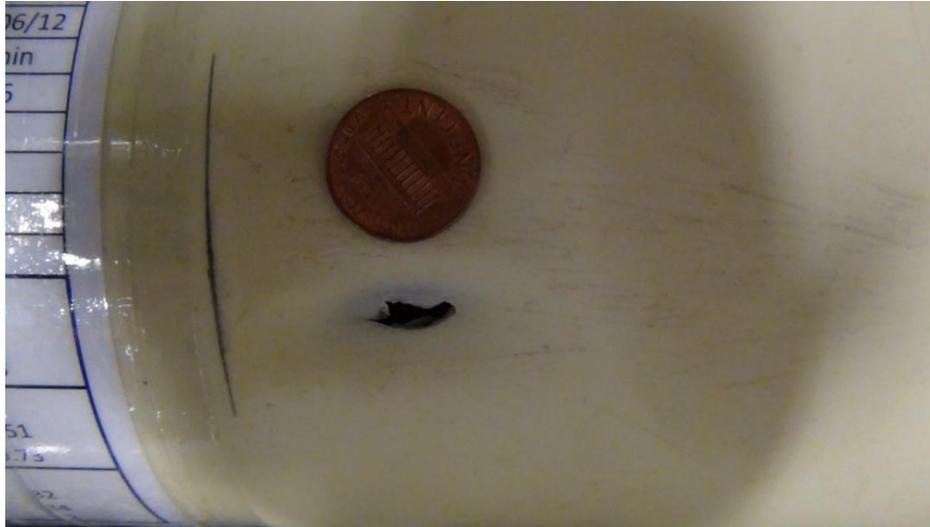
Figura 5-14. Vista del orificio de la prueba 4 (la línea en lápiz representa la ubicación de la flauta).

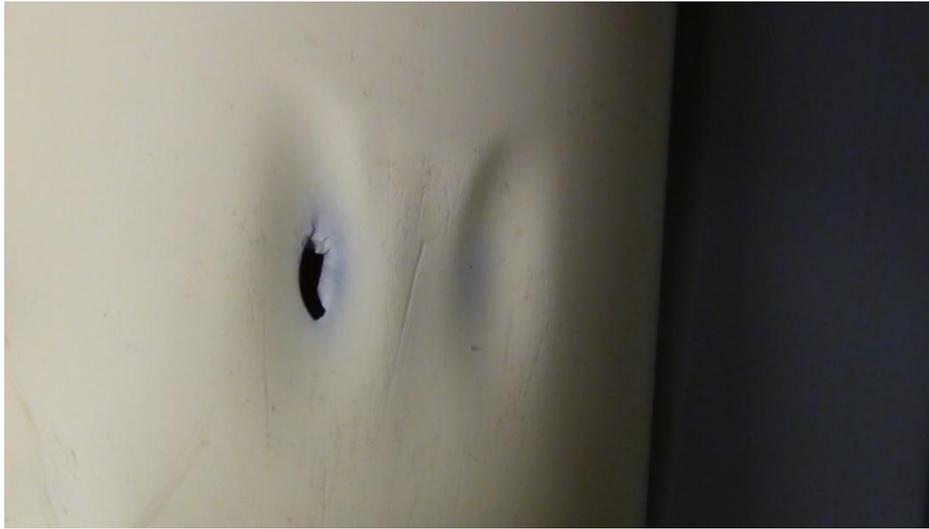
Figura 5-15. Vista de la zona desgastada de la prueba 4 (la flauta se encontraba en la parte superior de la foto).

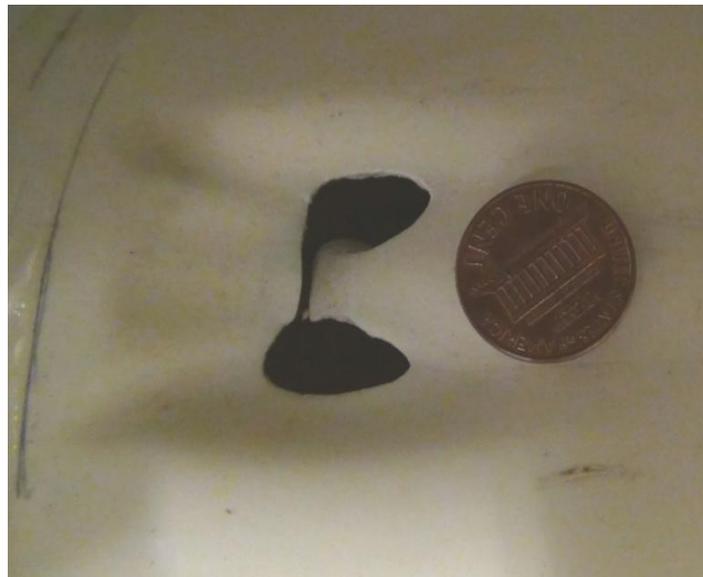
**Figura 5-18.** Vista del orificio de la prueba 5 (la flauta se encontraba en la parte izquierda sobre la línea en lápiz).

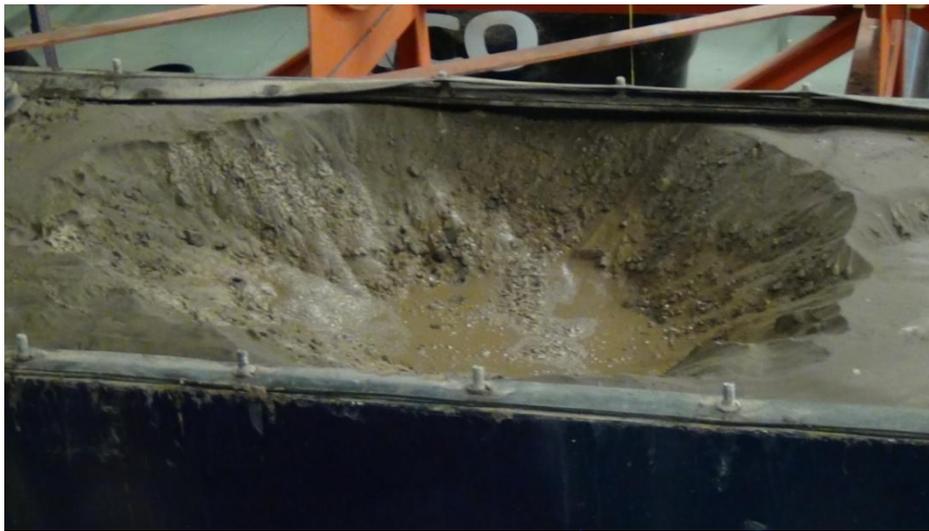
Figura 5-20. Vista del hundimiento del suelo de la prueba 5.

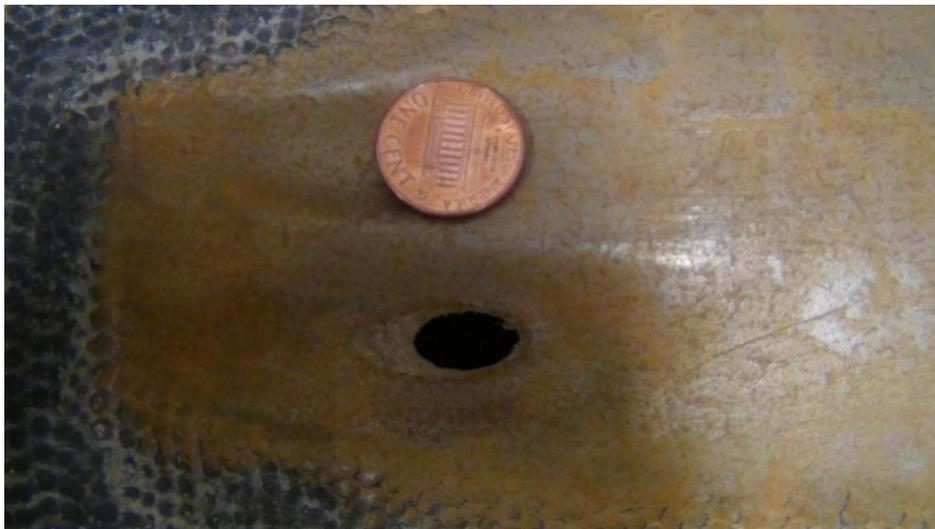
**Figura 5-27.** Vista del orificio de la prueba 7 (la flauta se encontraba en la parte izquierda de la imagen).

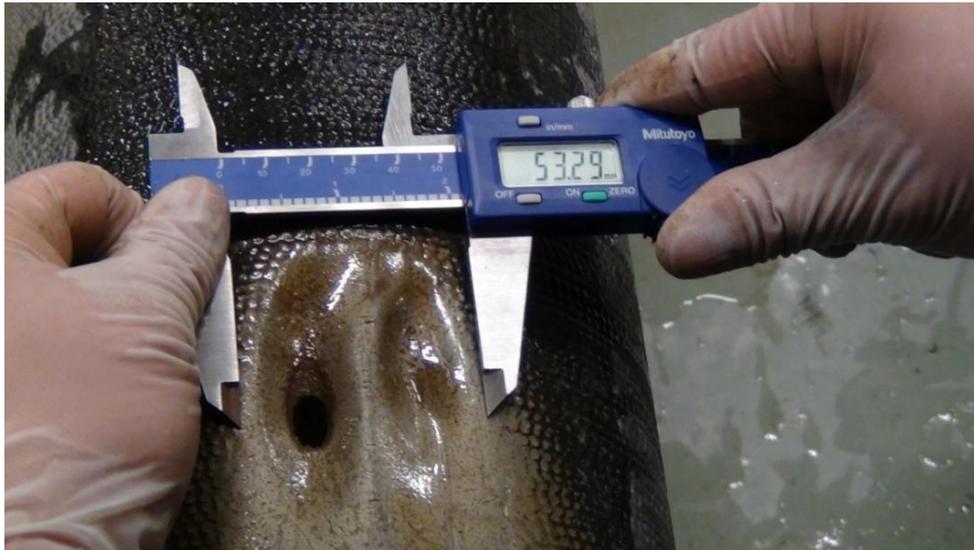
**Figura 5-28.** Vista de la zona desgastada de la prueba 7 (la flauta se encontraba en la parte superior de la imagen).

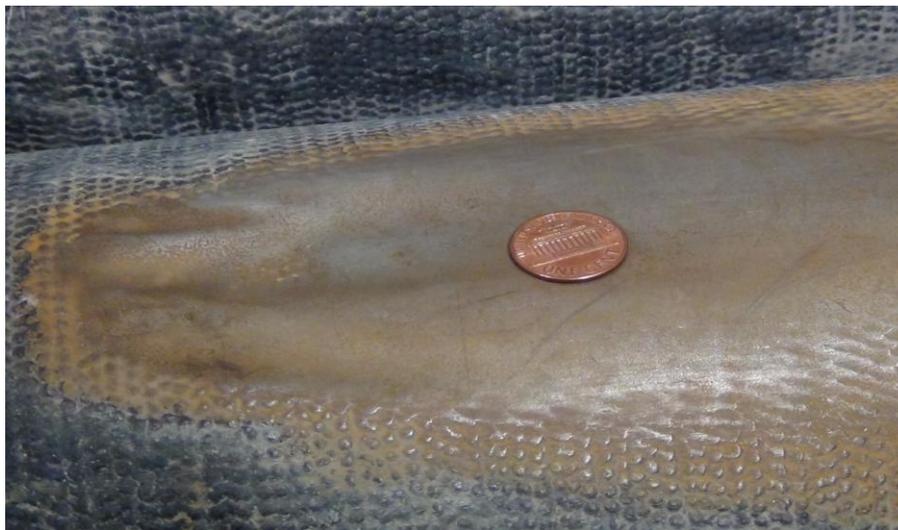
**Figura 5-32.** Vista de la zona desgastada en la prueba 8 (la flauta se encontraba en la parte izquierda de la imagen).

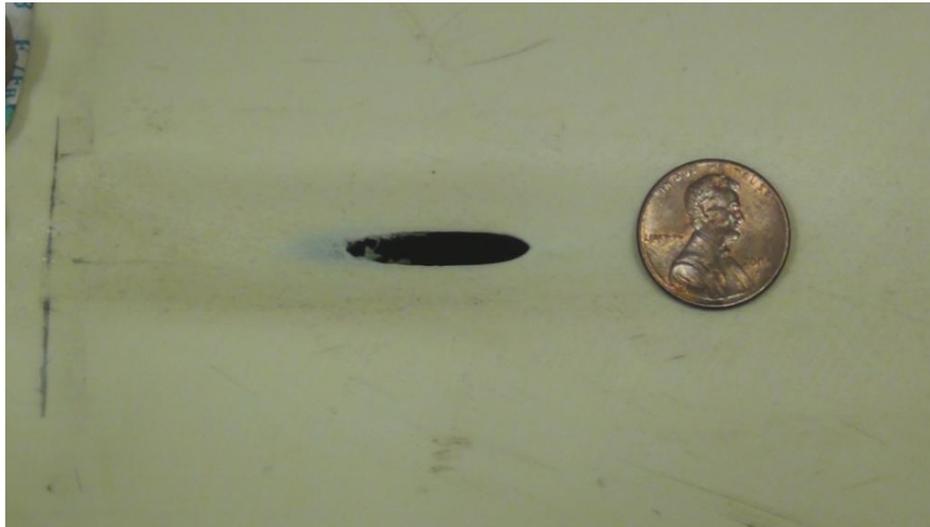
Figura 5-38. Vista de la zona desgastada y el orificio de la prueba 9 (la flauta se encontraba en la parte superior de la imagen).

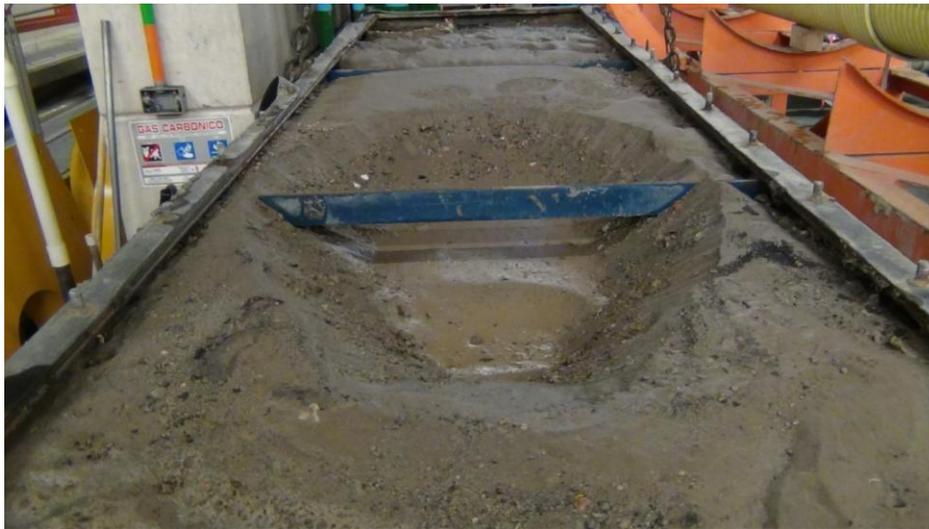
**Figura 5-39. Vista del hundimiento del suelo de la prueba 9.**

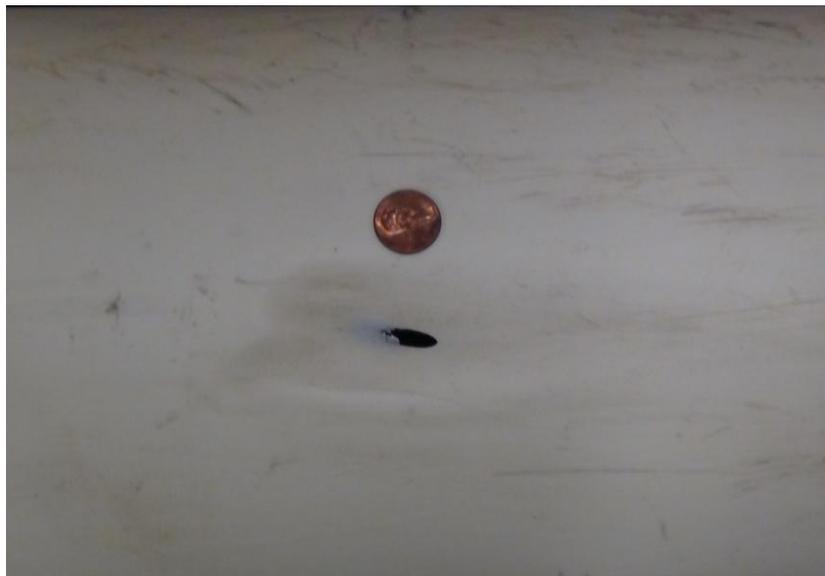
**Figura 5-41.** Vista del orificio de la prueba 10 (la flauta se encontraba en la parte izquierda de la imagen).

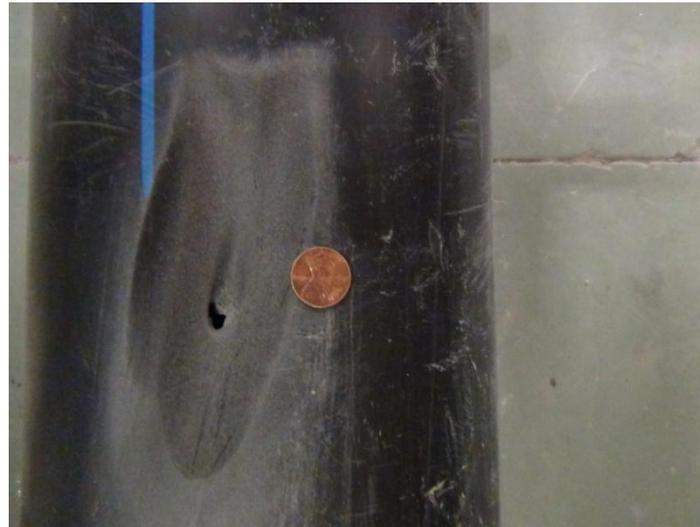
**Figura 5-45.** Vista del orificio y de la zona desgastada de la prueba 11 (la flauta se encontraba en la parte superior de la imagen).

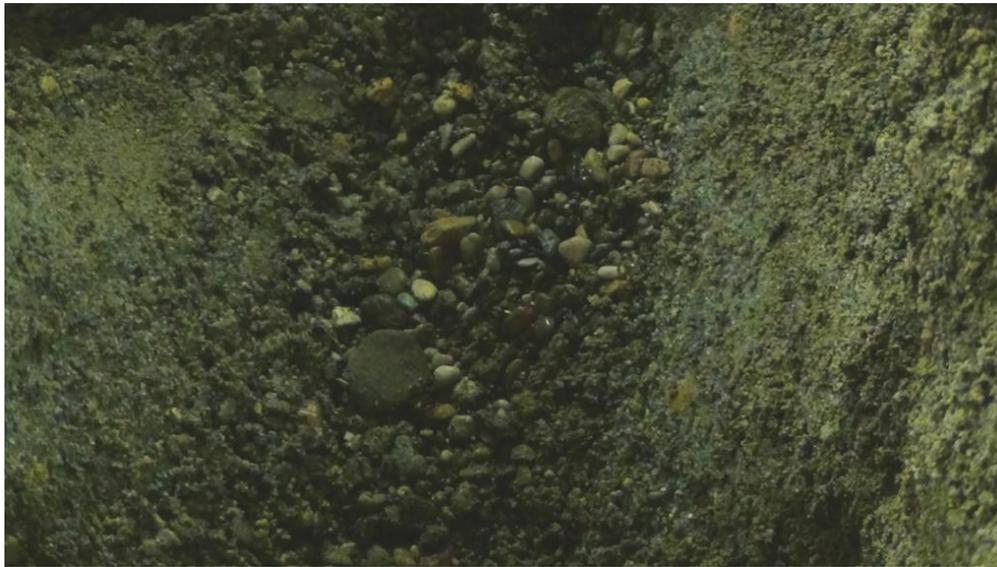
**Figura 5-48. Suelo cercano a la zona de falla de la prueba 11.**

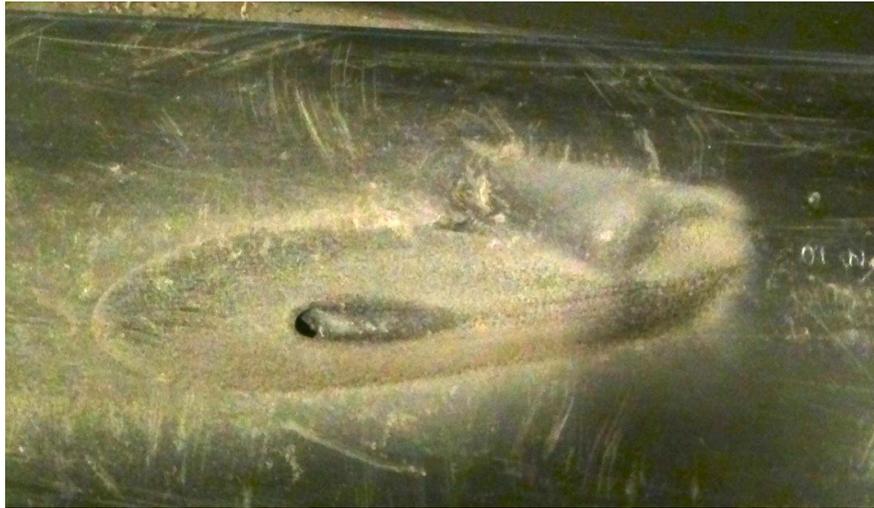
**Figura 5-51. Vista de la zona desgastada y el orificio de falla de la prueba 12 (La flauta se encontraba en la parte derecha de la imagen).**

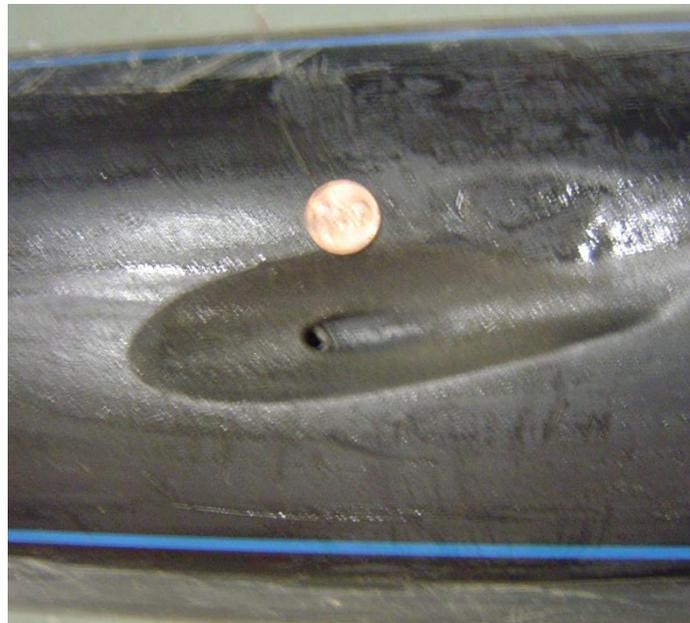
**Figura 5-52. Vista de la zona desgastada y el orificio de falla de la prueba 12 con relación a una moneda de centavo de dólar (La flauta se encontraba en la parte derecha de la imagen).**

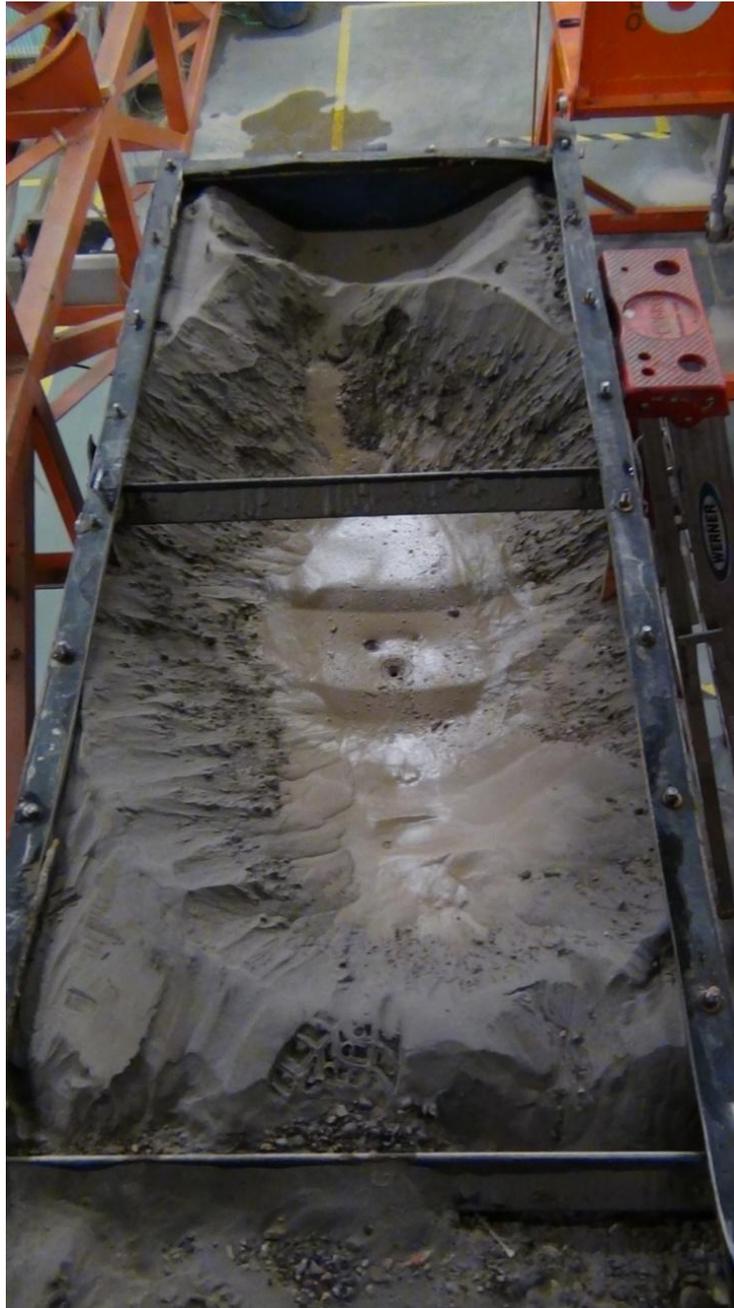
Figura 5-53. Vista en planta del hundimiento del suelo de la prueba 12.

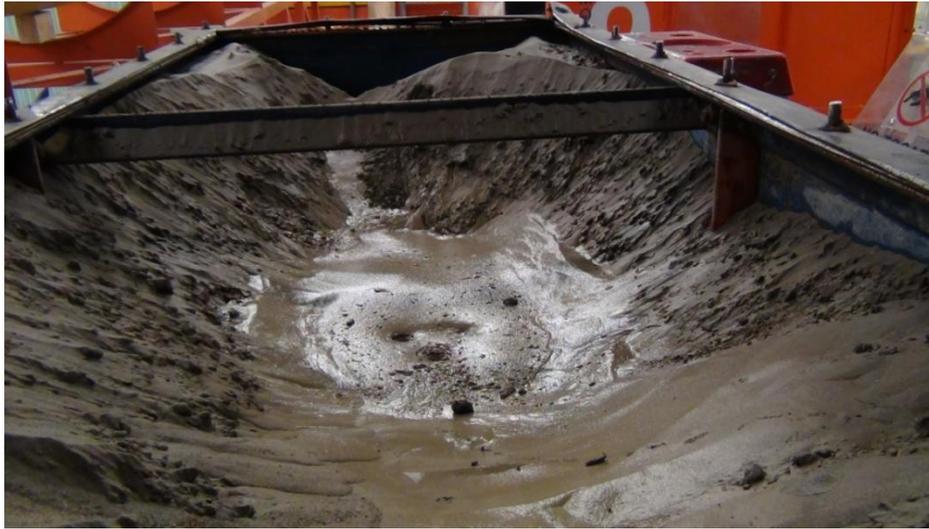
Figura 5-54. Vista del hundimiento del suelo de la prueba 12 en dirección inversa al flujo del chorro de agua.

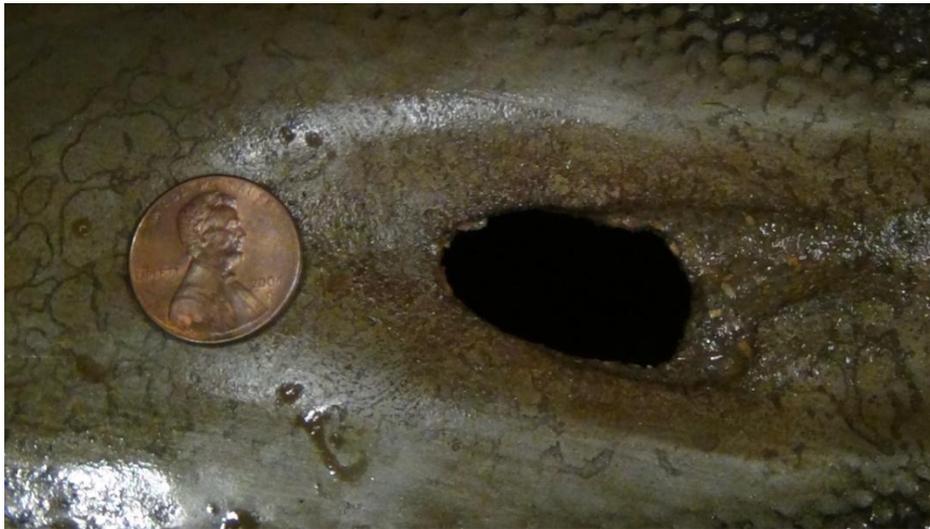
Figura 5-56. Vista del orificio y de la zona desgastada de la tubería 13 con relación a una moneda de un centavo de dólar (la flauta estaba ubicada en la parte derecha de la imagen).

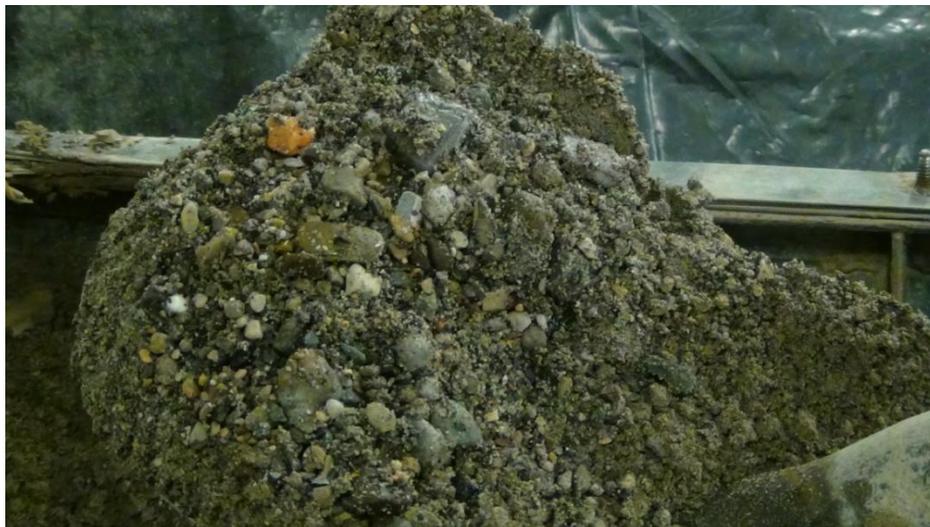
Figura 5-62. Material encontrado cerca de la zona de falla, durante el desmontaje de la tubería 13.
