# **Determinación de reglas de operación (restricciones) de redes de distribución de agua potable con el fin de lograr una operación sin posibilidad de desprendimiento de Bio-películas**

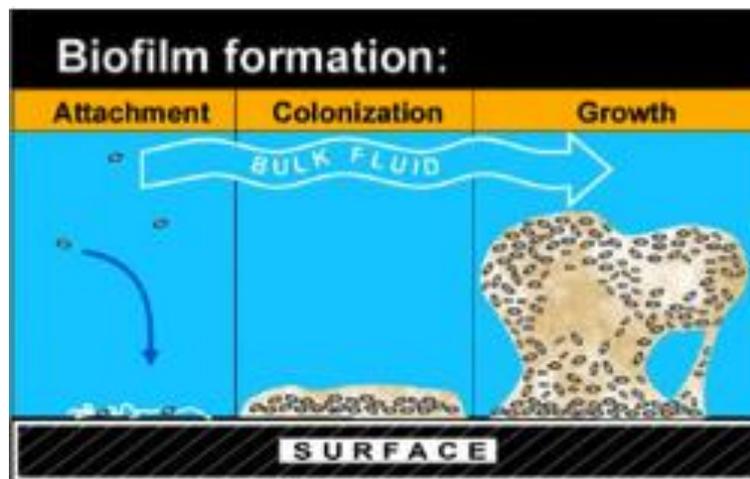
Figura 1. Tres etapas de formación de la biopelícula (Hernández & Saldarriaga, 2010).

Segunda Etapa: La segunda etapa corresponde a la colonización de la superficie; en esta etapa los primeros organismos que se han adherido a la pared han formado una estructura que permite a las bacterias que se presentan libres en el agua adherirse de una manera más sencilla, brindándoles el ambiente óptimo para resistir las condiciones del ambiente en la pared de la superficie. Es importante mencionar que estos microorganismos pueden resistir en estas zonas de las tuberías debido a la subcapa laminar presente que se explicará más adelante.

Tercera Etapa: La tercera y última etapa que se presenta en la composición de la tubería corresponde a la etapa de crecimiento. En esta etapa ya se presenta un ambiente idóneo para que los microorganismos puedan iniciar su reproducción de tal forma que subsistan entre ellos y resistan las condiciones del medio.

Las biopelículas se forman durante diferentes etapas (Figura 1). En estas existe una etapa de constitución de la primera capa de la biopelícula, la cual consiste en los primeros microorganismos que se adhieren a la pared de la tubería y empiezan a segregar la sustancia que se encarga de mantenerlas rígidas dentro de la subcapa laminar. La segunda etapa corresponde a la colonización de nuevos microorganismos en la capa que ya se ha iniciado. Como tercer y último paso se presenta la etapa de crecimiento en el cual las bacterias ya adheridas empiezan su crecimiento y reproducción, aumentando el área superficial colonizada.

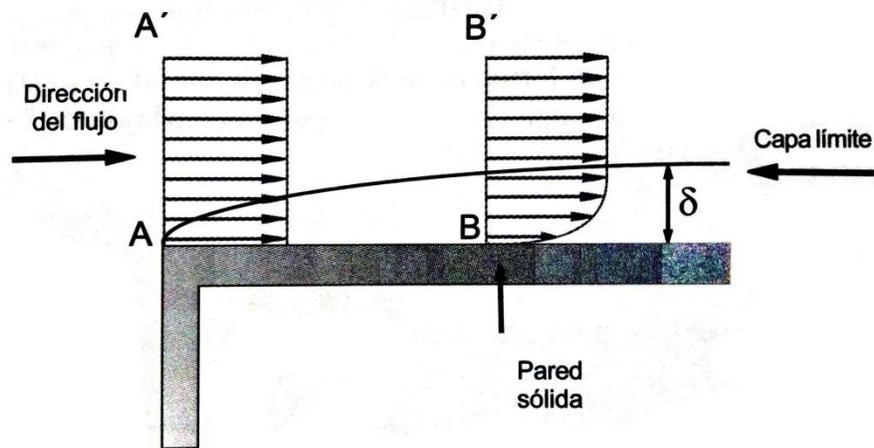
Figura 2. Diagrama del Comportamiento de la Capa Límite en una tubería (Saldarriaga, 2007).

*Subcapa Laminar Viscosa:* La subcapa laminar viscosa se presenta cuando el flujo es turbulento debido a que la superficie sólida impide que cerca de ella ocurran vibraciones de forma libre; esta se denomina viscosa debido a que en esta capa priman las fuerzas viscosas sobre las inerciales.

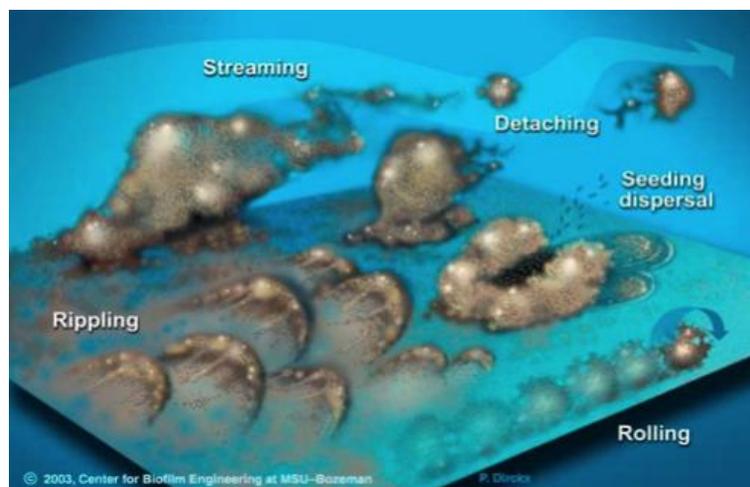
Figura 3. Desprendimiento de la Biopelícula (Gelves, M.F & Saldarriaga, J.G. 2005).

Teniendo en cuenta las tres etapas descritas anteriormente se puede determinar que en la tercera etapa las biopelículas ya cuentan con una estructura sólida que les permite permanecer adheridas a las paredes de la tubería evitando desprendimiento bajo condiciones normales de operación. Sin embargo se ha demostrado bajo estudios experimentales que las biopelículas desarrollan su estructura para resistir en contacto con la pared bajo una dirección del flujo ya que permiten el paso del caudal sin presentar inconvenientes en su estructura; de esta forma al crear un cambio en la dirección del flujo se genera desprendimiento de la biopelícula (Figura 3) ya que su estructura no se encuentra configurada para soportar esfuerzos en otra dirección.

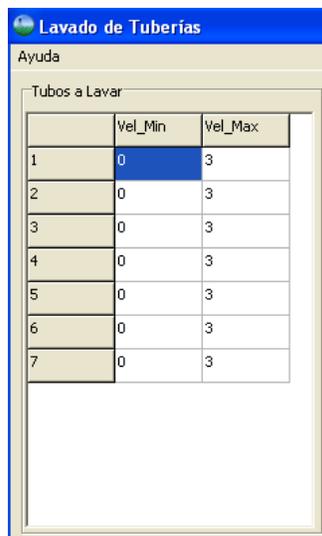
Figura 4. Opción para modificar los rangos de velocidad de las tuberías (Programa Lavado).

Cuando se pretende realizar el lavado el programa permitirá modificar el rango de velocidades en cada una de las tuberías en las que se pretende realizar el lavado (Figura 4). Se deberán establecer la velocidad mínima y máxima que se pretende manejar dentro de una tubería; sin embargo si se consideran rangos de velocidades que el programa no puede operar mediante las válvulas, demandas, hidrantes y demás consideraciones, el programa arrojará un error el cual indica que bajo ningún escenario es posible que se cumpla ese rango de velocidades considerado.

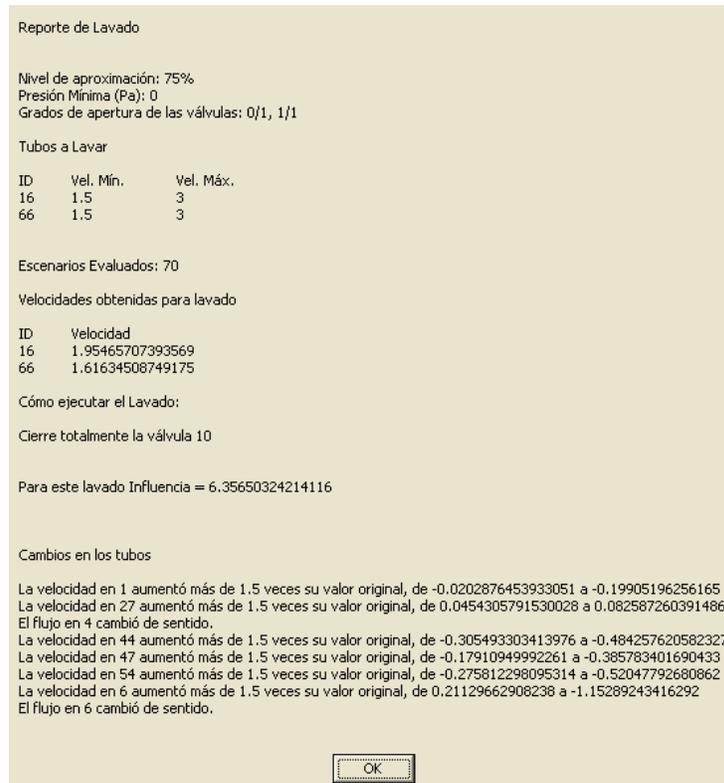
**Figura 6. Reporte de Lavado red R-28 (Programa Lavado).**

En la Figura 6 se observa un reporte de lavado típico obtenido al lavar una o varias tuberías de una red R-28. La red R-28 es una red desarrollada en el CIACUA para desarrollar investigaciones hidráulicas en relación con lo que sucede dentro de las redes de distribución.

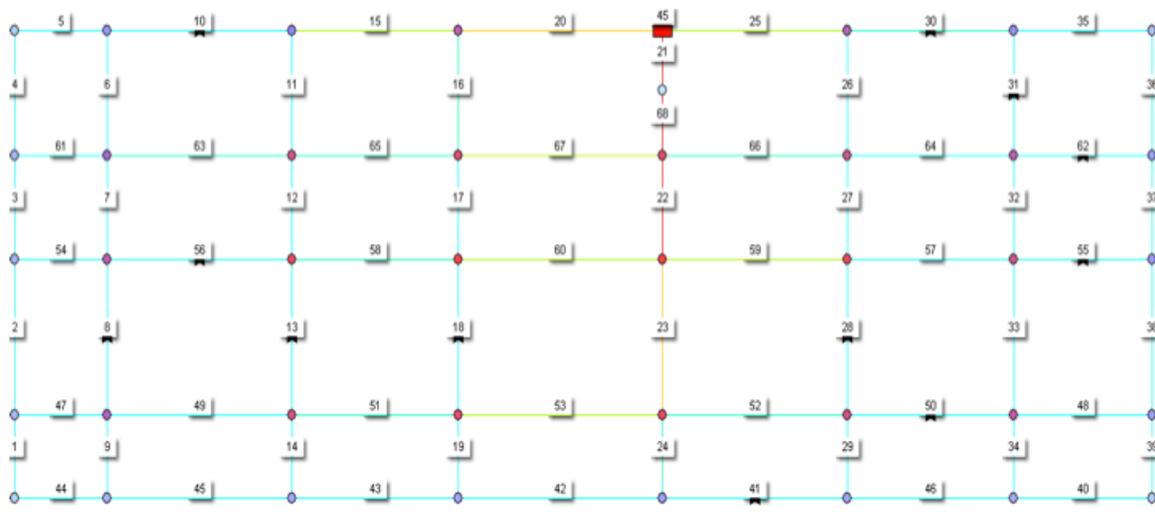
**Figura 7. Red R-28 original sin modificaciones**

La red R-28 cuenta con 68 tuberías de diferentes diámetros y longitudes, 39 nudos con diferentes demandas y alturas igual a cero, 1 válvulas de diámetros idénticos y 1 válvula de diámetro diferente, 1 embalse ubicado 15 metros por encima el resto de los nudos de la red. En la figura 7 se presenta una imagen de la R-28 en las condiciones mencionadas anteriormente.

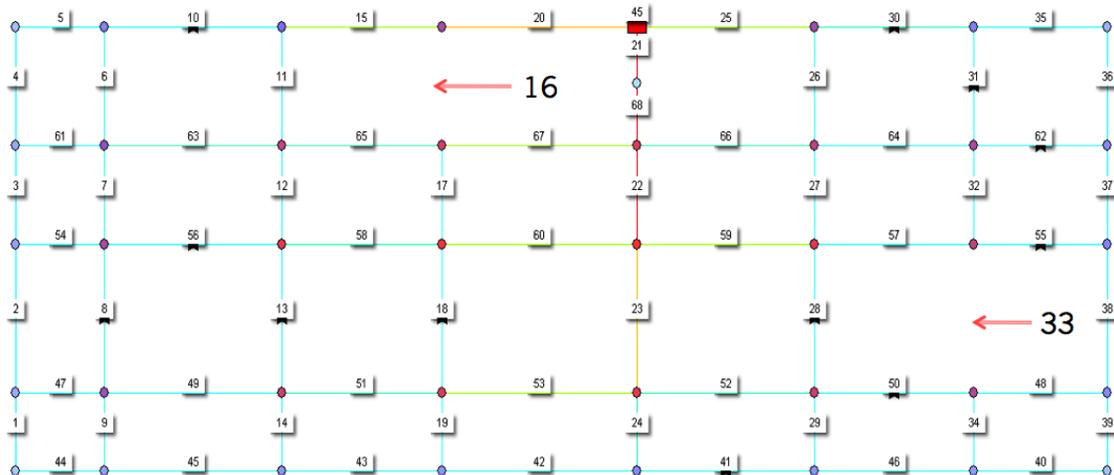
Figura 8. Red R-28 sin las Tuberías 16 y 33.

En este ensayo se eliminaron 2 tuberías lejanas entre sí de la red; estas tuberías fueron la 16 y la 33. En la Figura 8 se ilustra la configuración de la red R-28 para este caso.

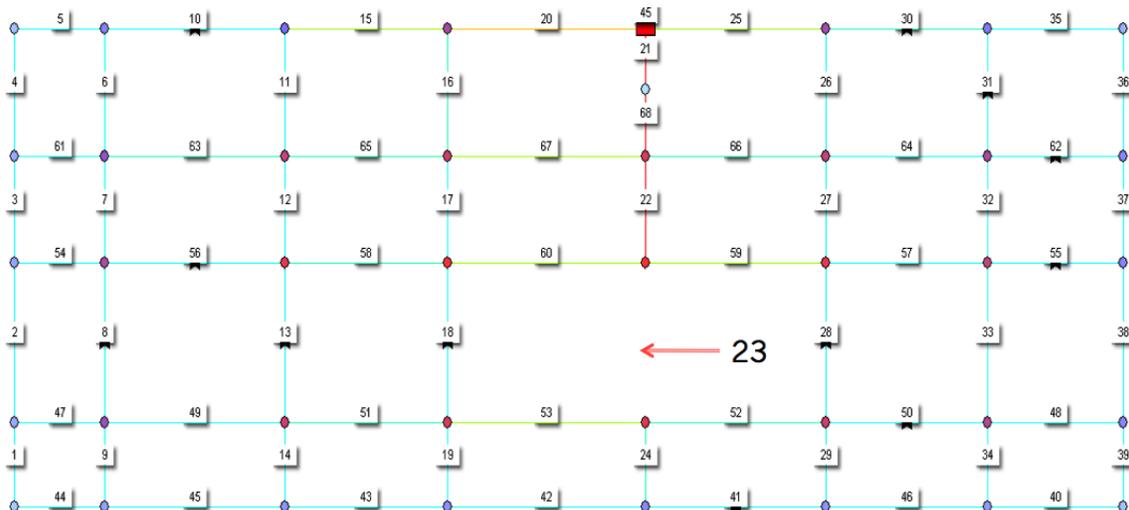
Figura 9. Red R-28 sin la Tubería 23.

En el caso 2 se eliminó 1 tuberías; esta tubería fue la 23. En la Figura 9 se ilustra la configuración de la red R-28 para este caso.

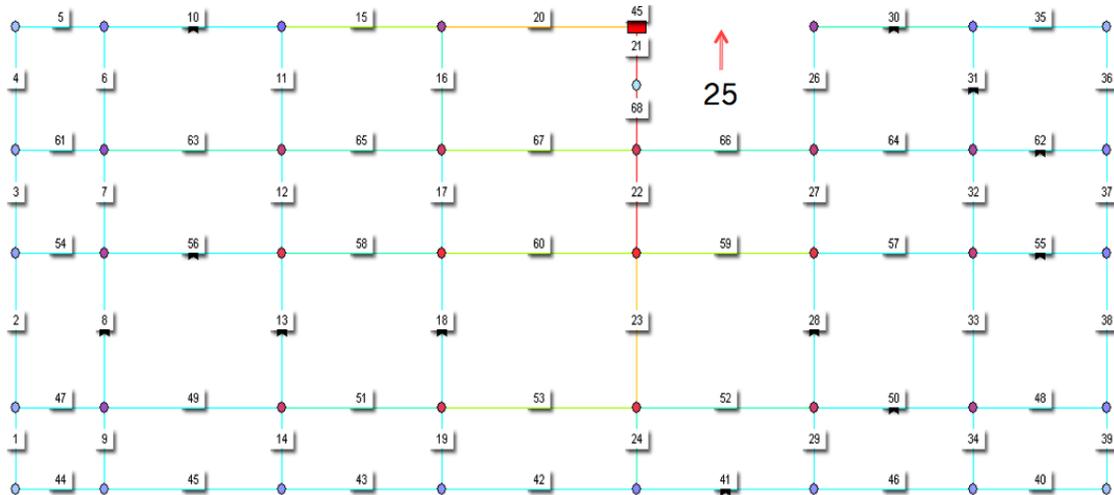
Figura 10. Red R-28 sin la Tubería 25.

En este ensayo se eliminó una tubería; esta tubería fue la 25. En la Figura 10 se presenta la configuración final de la red R-28 para este caso.

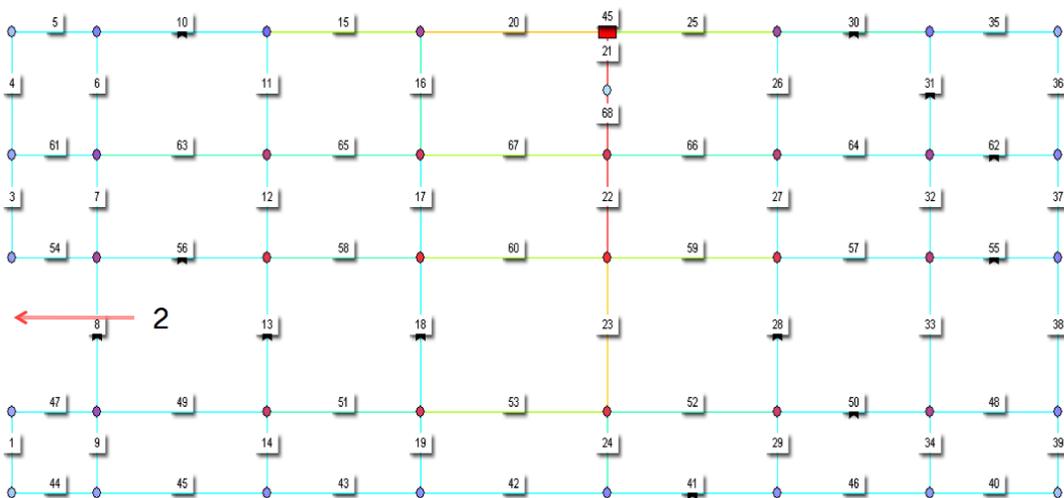
Figura 11. Red R-28 sin la Tubería 2.

Para el caso numeró 4 se eliminó la tubería 2. En la Figura 11 se ilustra la configuración de la red R-28 para este caso.

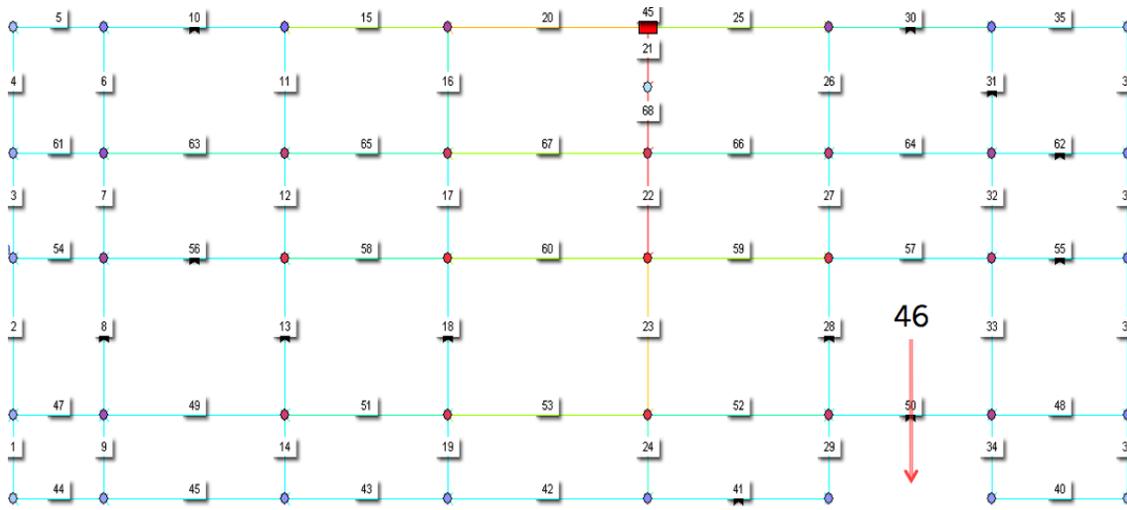
Figura 12. Red R-28 sin la Tubería 46.

En este ensayo se eliminó una tubería; estatuberíasfue la 46. En la Figura 12 se ilustra la configuración de la red R-28 para este caso.

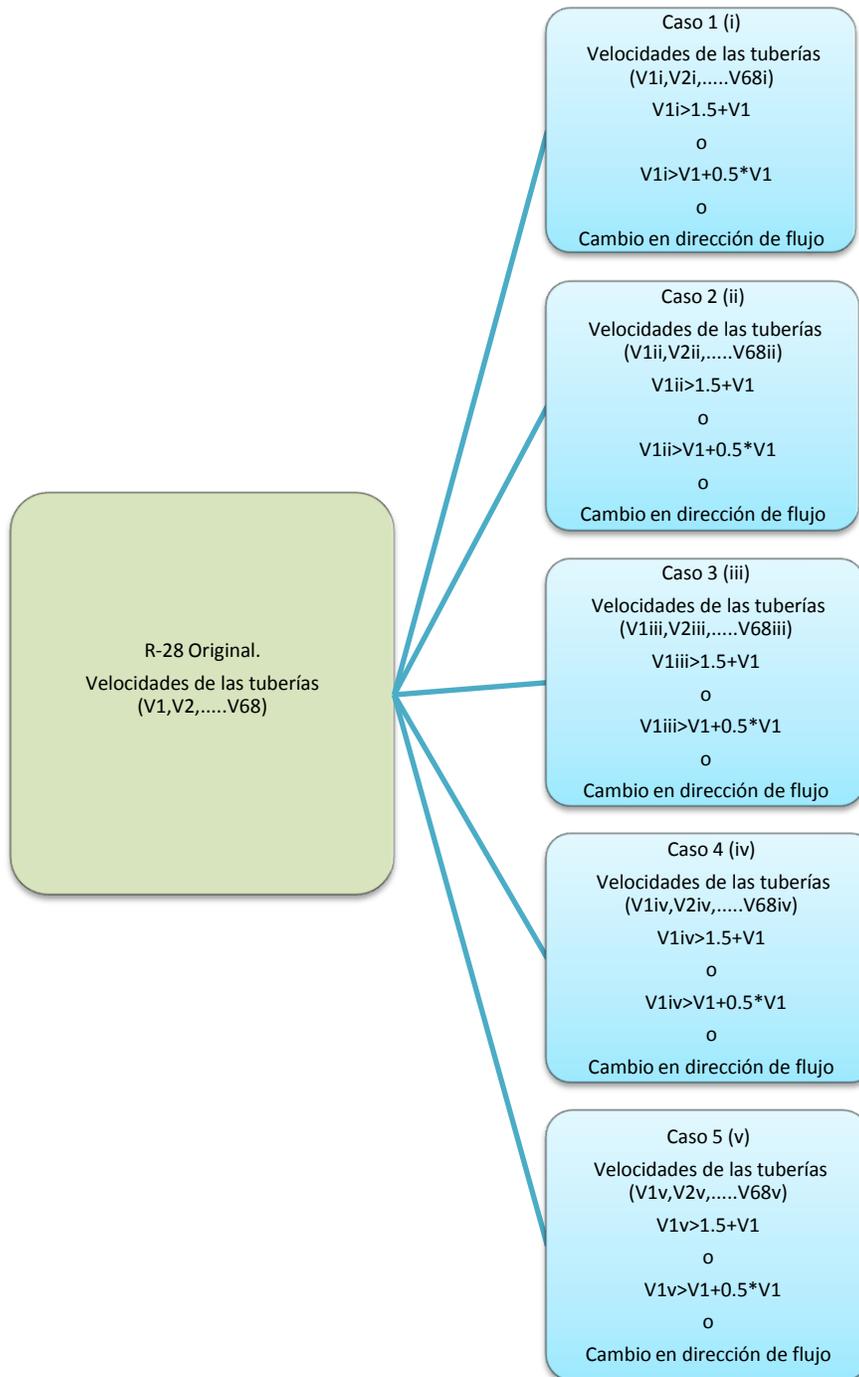
**Figura 13. Procedimiento utilizado para observar los casos de desprendimiento de Biopelícula en las diferentes pruebas.**

modifica en las diferentes pruebas es la demanda de la Red R-28. En la Figura 13 se puede observar los parámetros seguidos para realizar las pruebas:

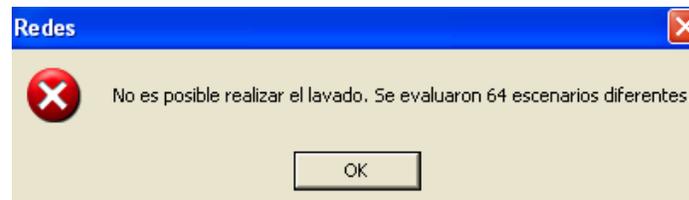
**Figura 14. Error Caso 1 de la Prueba 1 para 5 tuberías evaluadas.**

En este caso se presentan 5 tuberías con posibilidad de desprendimiento de biopelícula; de esta forma se introducen la red al programa de lavado, con las restricciones mencionadas anteriormente para las tuberías de la Tabla 1. Al realizar el primer ensayo de lavado se obtienen los resultados de la Figura 14.

Esto quiere decir que el programa no encontró bajo ningún escenario o combinación de válvulas la posibilidad de mantener las velocidades entre 0,1 y 1,5 m/s en las 6 tuberías. Ya que el programa no encuentra solución debido a que la velocidad de la tubería 67 es superior a 1,5 m/s se realiza el lavado para las 5 tuberías restantes y se obtiene el reporte de lavado de la Figura 15.

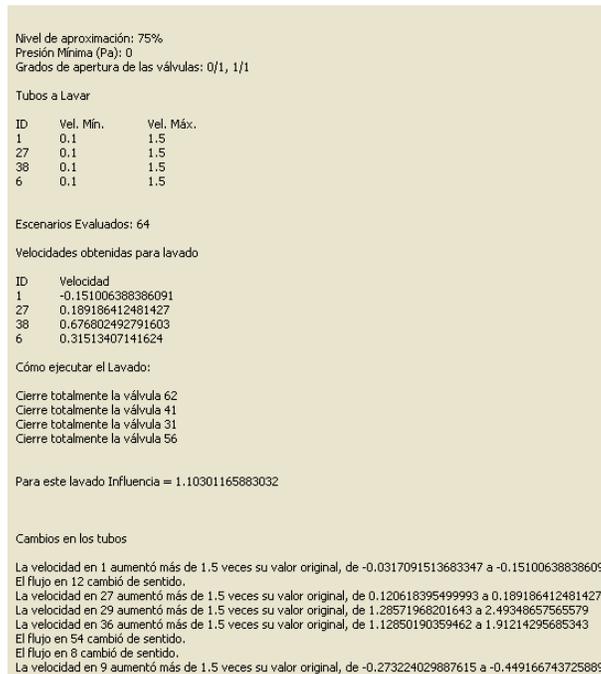
**Figura 15. Reporte de Lavado para el Caso 1 de la Prueba 1 para 4 tuberías evaluadas.**

Al utilizar el programa de Lavado en El Caso 1 de la Prueba 1 para las tuberías 1, 6, 27 y 38 se observa que el programa funciona adecuadamente debido a que logra encontrar un escenario en el cual las velocidades de estos tubos estén entre el rango de 0,1 y 1,5 m/s, sin embargo esto era de esperarse ya que las velocidades iniciales se encontraban dentro de estos rangos. Adicionalmente se debe tener en cuenta que ya que el programa intenta encontrar la mayor velocidad posible dentro del rango de velocidad introducido por el usuario, es posible que se encuentren nuevos problemas en cuenta al desprendimiento de biopelículas en otras tuberías ya que el programa operara de cualquier manera para que las velocidades de los tubos evaluados se maximicen dentro del rango introducido. Por las razones mencionadas anteriormente el programa de lavado está indicando nuevos problemas relacionados con las tuberías 12, 29, 36, 54, 8 y 9.

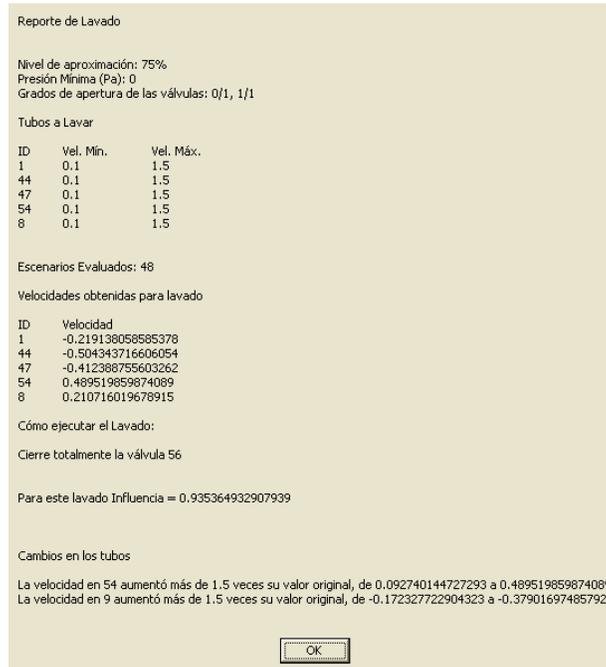
**Figura 17. Reporte de Lavado para el Caso 4 de la Prueba 1.**

Al obtener las tuberías que se deben tener en cuenta, se introducen al programa de lavado utilizando las restricciones mencionadas en la metodología. En la Figura 17 se ilustra el reporte de lavado obtenido al realizar este procedimiento.

El reporte de lavado de la Figura 17 muestra velocidades muy similares a las originales de la Tabla 4 para las tuberías 1, 8, 44 y 47; sin embargo estas aumentan en algunas unidades y ocasionan que para la tubería 54 se aumente más de 1,5 veces su valor inicial al igual que para la tubería 9. Estos resultados son similares a los del Caso 1, pero con menor número de tuberías afectadas al introducir al programa de Lavado.

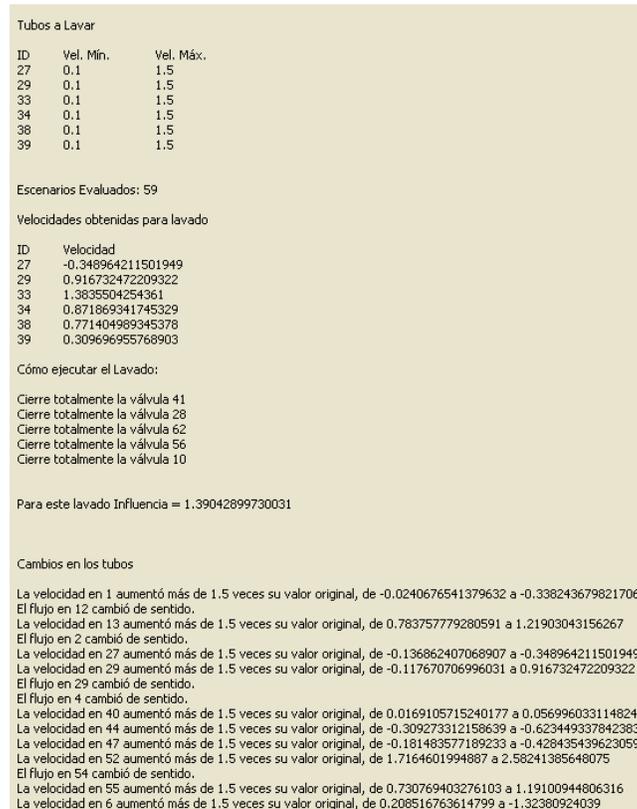
**Figura 18. Reporte de Lavado para el Caso 4 de la Prueba 1.**

Después de conocer las tuberías que presentan desprendimiento de biopelícula se introducen al programa de Lavado. La Figura 18 presenta el reporte de lavado para este caso.

En este reporte de lavado se observa que para las tuberías 34, 38 y 39 la velocidad se mantuvo muy similar a las originales; sin embargo el programa aumentó las velocidades de los tubos 27, 29 y 33 en varios puntos. Adicionalmente se ve que realizar este lavado ocasiona problemas de desprendimiento en más de 13 tuberías adicionales. Según lo anterior operar la red bajo estas restricciones del programa de lavado ocasionaría más problemas que los que se tenían inicialmente.

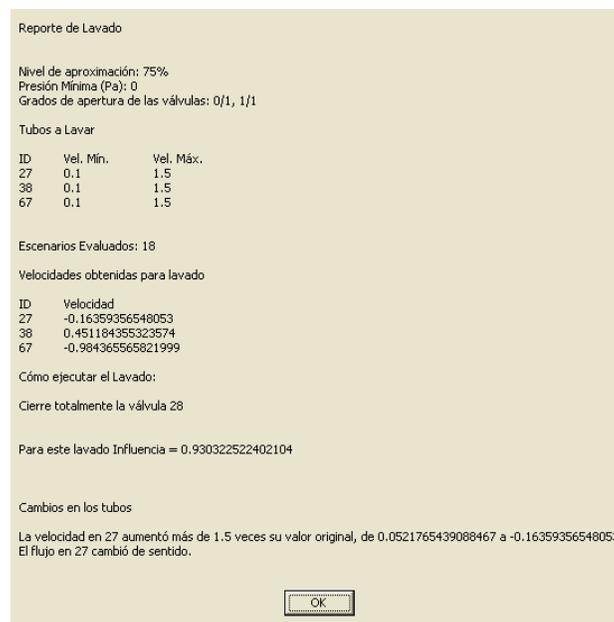
**Figura 19. Reporte de Lavado para el Caso 1 de la Prueba 2.**

Al determinar las tuberías afectadas por desprendimiento de la biopelícula se introducen al programa de Lavado. En la Figura 19 se presenta el reporte de lavado correspondiente a este caso.

La Figura 19 muestra que para realizar este lavado se presenta un cambio de la dirección del flujo en la tubería 27 lo que ocasionaría un problema adicional en cuanto al desprendimiento de biopelícula; adicionalmente para las tuberías 38 y 67 no se resuelve el problema de aumento de más del 50% de velocidad ya que este programa maximiza las velocidades de los tubos.

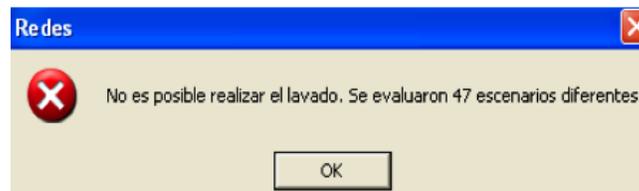
**Figura 20. Error del Programa de Lavado.**

Las 13 tuberías con mayor posibilidad de desprendimiento de biopelícula se introducen al programa de Lavado. En la Figura 20 se presentan los resultados obtenidos.

En la Figura 20 se muestra que el programa de lavado no logra encontrar ninguna configuración de la red para que esta realice el lavado en las 13 tuberías de la Tabla 7, ya que las tuberías 18 y 28 presentan velocidades originales por encima del rango de restricciones (0,1 a 1,5 m/s). De esta forma se eliminan la tubería 18 y 28 y se evalúa en el programa de lavado las 11 tuberías restantes (Figura 21).

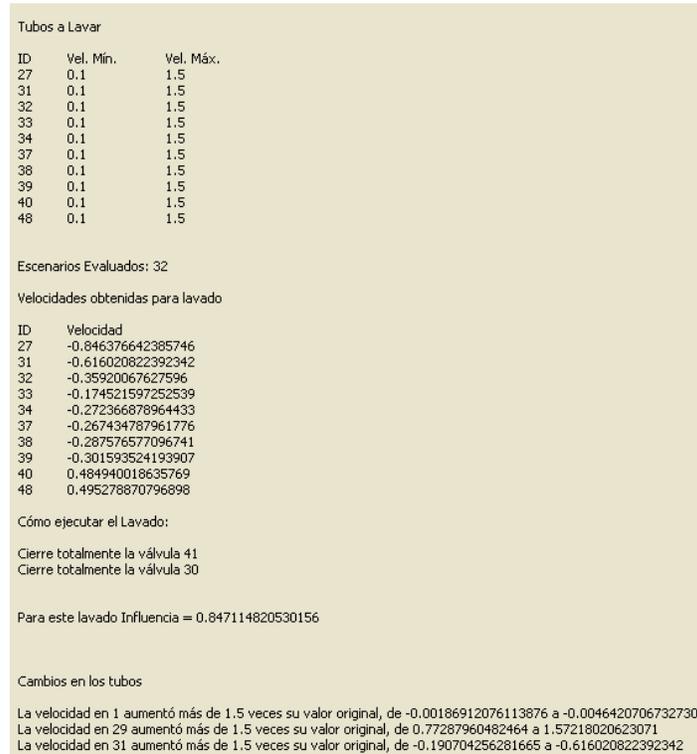
**Figura 22. Reporte de Lavado para el Caso 3 de la Prueba 2.**

De esta forma se introducen las 13 tuberías al programa de lavado, pero debido a que las velocidades de las tuberías 26 y 66 se encuentran por encima del rango de velocidades, el programa no encuentra una solución. Adicionalmente al evaluarla para las 11 tuberías restantes el programa no encuentra una solución debido a que la velocidad de la tubería 50 se encuentra muy cerca del límite superior del rango. Para lograr una solución se eliminan las tuberías 26, 50 y 66, evaluando únicamente 10 tuberías, los resultados se ilustran en el reporte de lavado de la Figura 22.

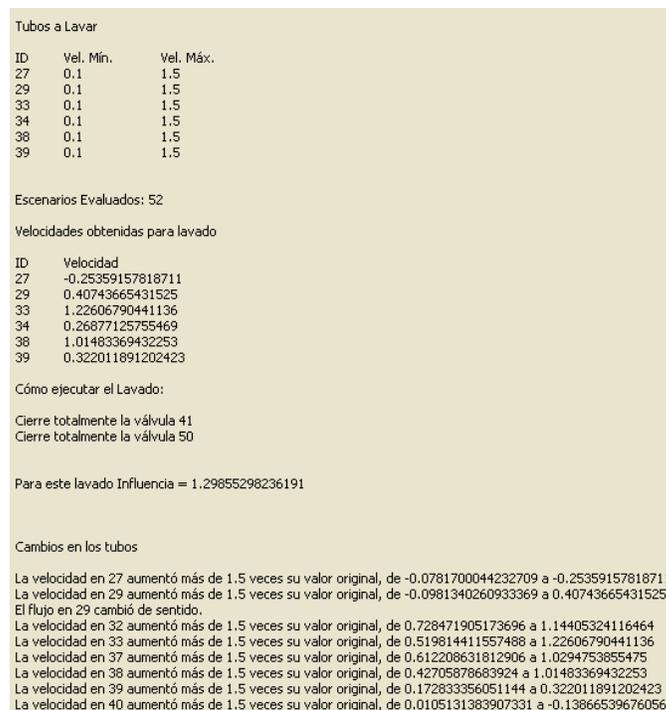
**Figura 24. Reporte de Lavado para el Caso 5 de la Prueba 2.**

La Tabla 10 muestra que las tuberías que presentan desprendimiento corresponden a las mismas del Caso 5 de la Prueba 1. La Figura 24 presenta el reporte de lavado para las 6 tuberías evaluadas en este caso.

En este reporte de lavado se observa que se encuentra una solución para las 6 tuberías; sin embargo para aquellas que presentan cambio en el sentido de flujo no se puede encontrar una solución en cuanto a este problema de desprendimiento de biopelícula.

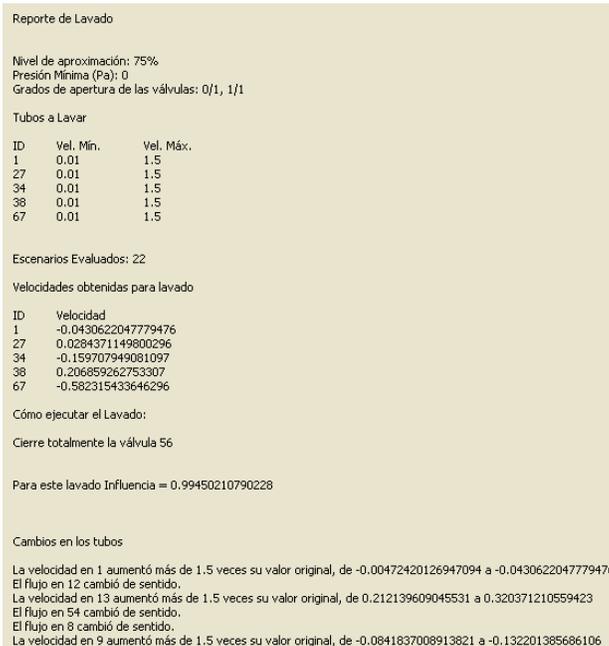
Figura 25. Reporte de Lavado para el Caso 1 de la Prueba 3.

Al determinar las tuberías afectadas por desprendimiento de la biopelícula se introducen al programa de Lavado. En el programa debido a que la velocidad de las tuberías es menor que 0.1 m/s se pone como rango mínimo 0,001 m/s para poder conseguir que el programa encuentre una solución debido a las bajas velocidades. En la Figura 25 se presenta el reporte de lavado correspondiente a este caso.

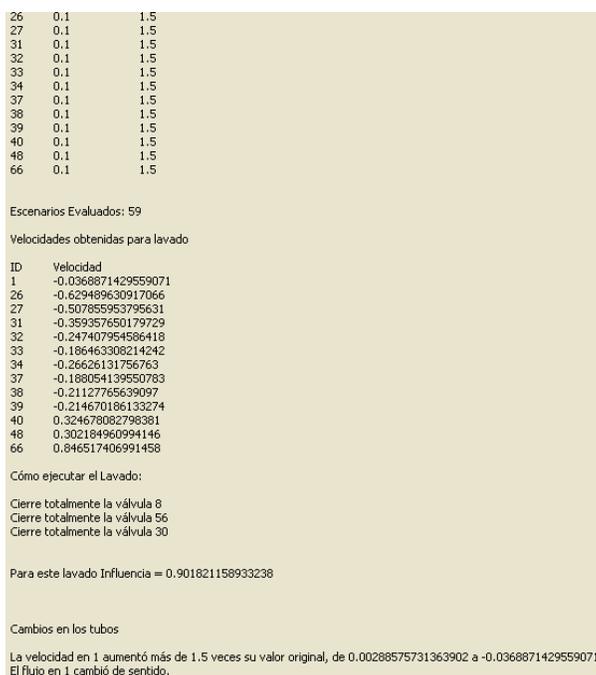
Figura 27. Reporte de Lavado para el Caso 3 de la Prueba 3.

Para poder operar el programa de Lavado y obtener un reporte de lavado fue necesario poner en la tubería 1 el rango desde 0.01 a 1.5 m/s y para el resto de las tuberías si se dejó el rango utilizado normalmente. En la Figura 27 se presenta el reporte de lavado obtenido para este caso.

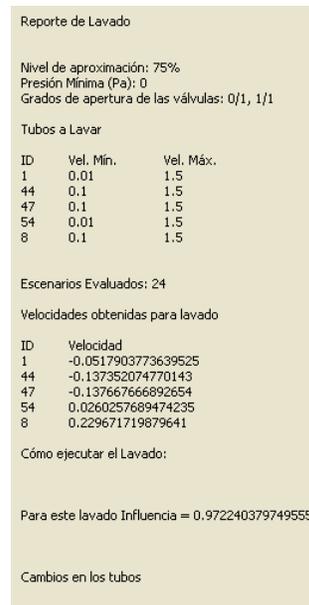
**Figura 28. Reporte de Lavado para el Caso 4 de la Prueba 3.**

En la Figura 28 se presenta el reporte de lavado correspondiente a las 5 tuberías evaluadas; en las tuberías 1 y 54 fue necesario disminuir la velocidad mínima del rango a 0.01 m/s. Los resultados no muestran ninguna variación en las velocidades de las tuberías, por esta razón el reporte no arroja ningún cambio en las tuberías de la red.

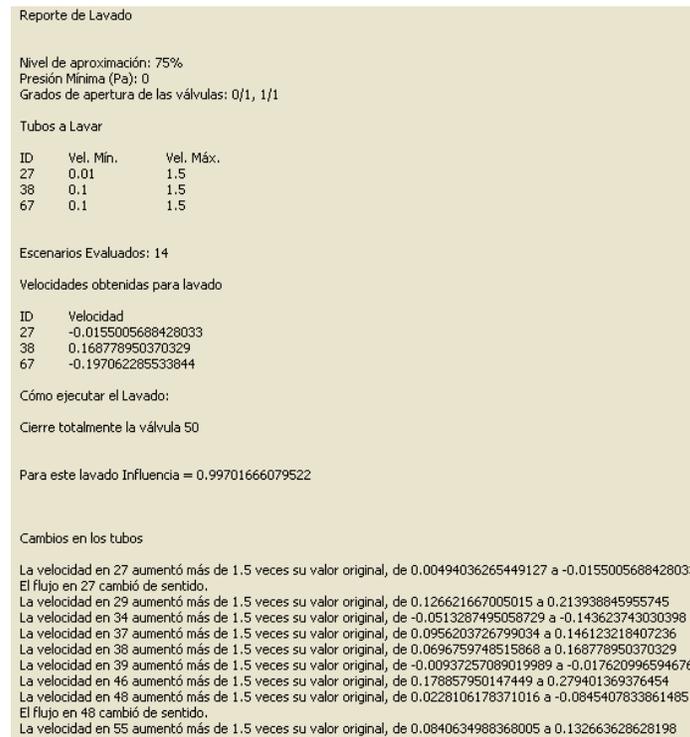
**Figura 30. Reporte de Lavado para el Caso 1 de la Prueba 4.**

Es importante resaltar que se presenta desprendimiento de la biopelícula debido a que existe una variación de más del 50% de la velocidad. Las velocidades en el tubo 27 es bastante menor a 0.1 m/s, por lo tanto se reduce el rango mínimo a evaluar a 0.01m/s. La Figura 30 presenta los resultados del reporte de lavado para este caso.

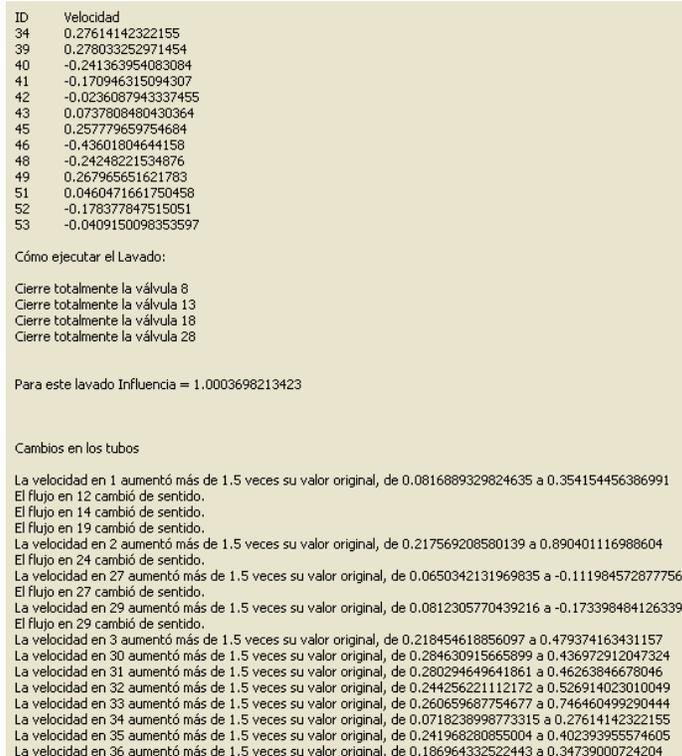
**Figura 31. Reporte de Lavado para el Caso 2 de la Prueba 4.**

Las 13 tuberías con mayor posibilidad de desprendimiento de biopelícula se introducen al programa de Lavado. Debido a que todas las velocidades de las tuberías se encuentran por debajo de 0.1 m/s se reduce la velocidad mínima del rango de velocidades a 0.01 m/s para todas las tuberías evaluadas. En la Figura 31 se presentan los resultados obtenidos.

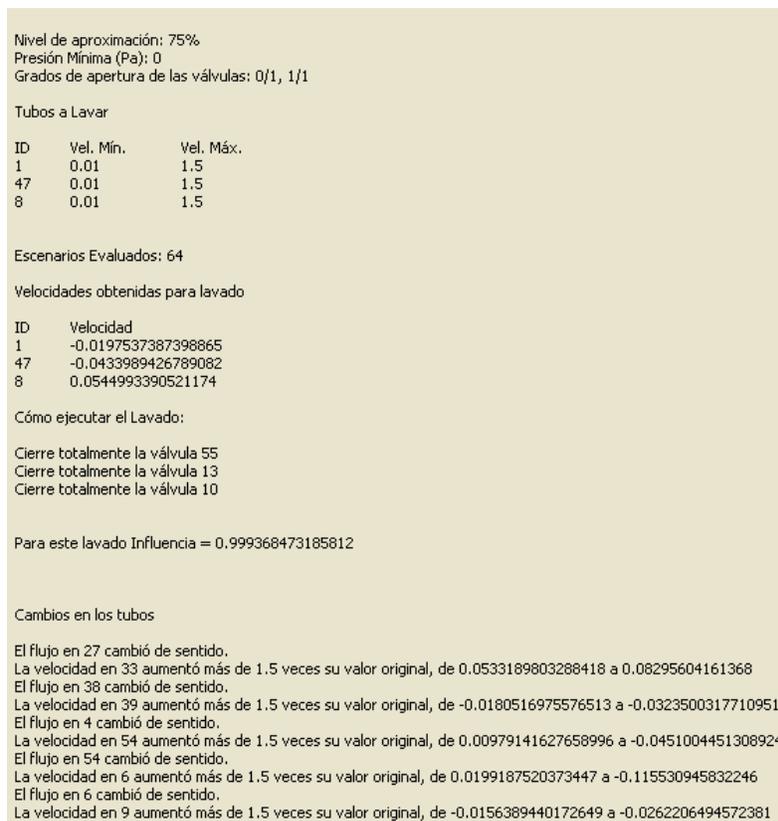
**Figura 33. Reporte de Lavado para el Caso 4 de la Prueba 4.**

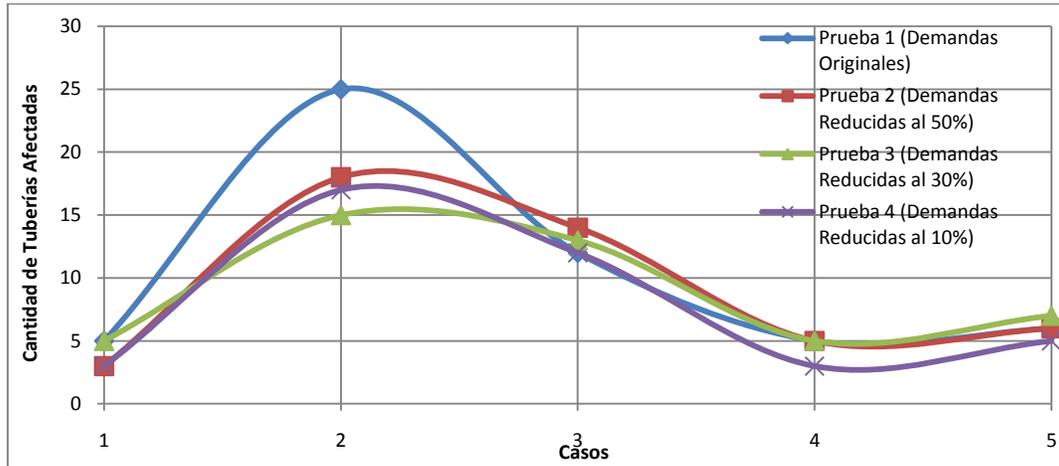
Figura 35. Curva de tuberías Afectadas para cada caso en las diferentes Pruebas.

Utilizando la Tabla 21 se pueden obtener el número de casos de desprendimiento de biopelícula que se presentan en cada uno de los cinco casos evaluados en las cuatro pruebas. La Figura 35 representa las curvas del número de tuberías afectadas para las diferentes pruebas en cada uno de los casos, En esta figura se puede apreciar como la Prueba 3 presenta un mayor número de tuberías afectadas que las Prueba 1 y 2 para los casos 1 y 5; de esta forma se puede tener en cuenta que una red muy justa en cuanto a su capacidad hidráulica y las demandas exigidas en cada uno de los nudos puede causar muchos casos de desprendimiento de biopelícula en caso de cierre de una tubería principal (Caso 2 y 3); de esta forma es importante tener en cuenta que las redes siempre deberán contar con un rango de flexibilidad para garantizar que en caso de que un mantenimiento o una daño de cualquiera de sus tuberías no causen problemas tan grandes de desprendimiento de la biopelícula y termine afectando a un gran porcentaje de usuarios de la red.
