Centro de Investigaciones en Acueductos y Alcantarillados  
**CIACUA**

**DETERMINACIÓN DE LA RESISTENCIA A LA  
ABRASIÓN DE TUBERÍAS DE REDES DE  
DISTRIBUCIÓN DE AGUA POTABLE COMO  
CONSECUENCIA DE FUGAS EN CONEXIONES**

**Informe Final**

**Bogotá, Octubre de 2012**

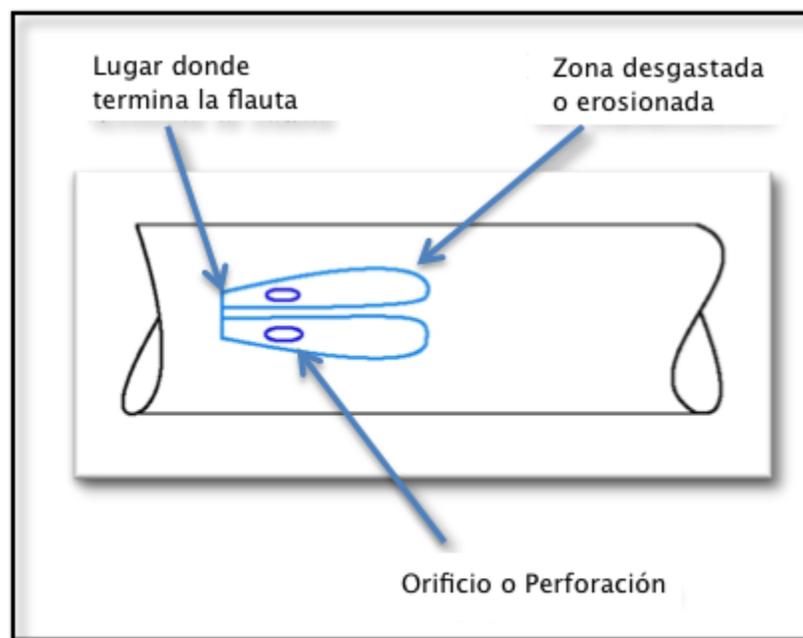
El segundo aspecto será denominado de ahora en adelante como “Zona desgastada” o “Región erosionada”, y representa la porción de superficie de la tubería en donde se evidencian los efectos de la abrasión. Siendo más específicos, esta región comprende todas las partes del tubo que han sido afectadas, así sea poco, por el movimiento del material particulado, pero que no han roto totalmente la pared (Ver **Figura 5-2**).

Es importante mencionar que la combinación de la zona erosionada y las perforaciones, se denomina área de falla. Este concepto incluye las partes de la tubería que han sido afectadas, tanto levemente como drásticamente (fracturas de la pared). Para entender mejor lo explicado anteriormente se puede revisar la **Figura 5-2**.

**Figura 5-2. Tendencia general de la forma del área de falla (incluye los orificios o perforaciones y la zona desgastada o erosionada).**

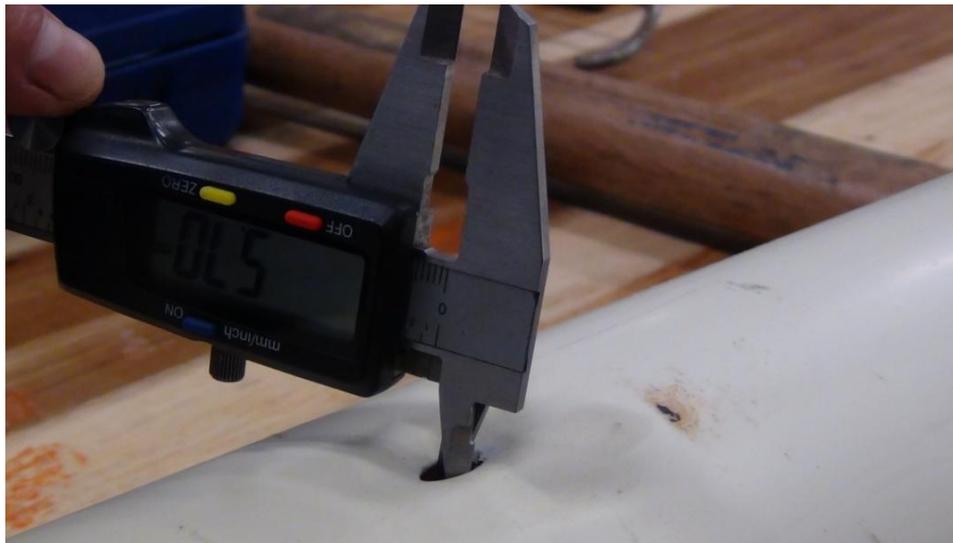
A continuación, se encuentran las medidas de los tres aspectos relevantes de cada prueba. Como se explicó anteriormente, el orificio o perforación es la parte de la tubería que falló completamente, es decir, representa el rompimiento total de la pared (Ver **Figura 5-3**). La zona desgastada, en cambio, corresponde a la parte de la superficie donde se perdió parte del espesor total de la tubería, pero que no necesariamente presentó fractura. En otras palabras es toda la zona que sufrió los efectos de abrasión (ver **Figura 5-4**). A pesar que en ambas imágenes se muestra la lectura del ancho, para la medición del largo se usó el mismo equipo y el mismo procedimiento.

**Figura 5-3. Medición del ancho del orificio (la flauta estaba localizada en la parte derecha de la imagen).**

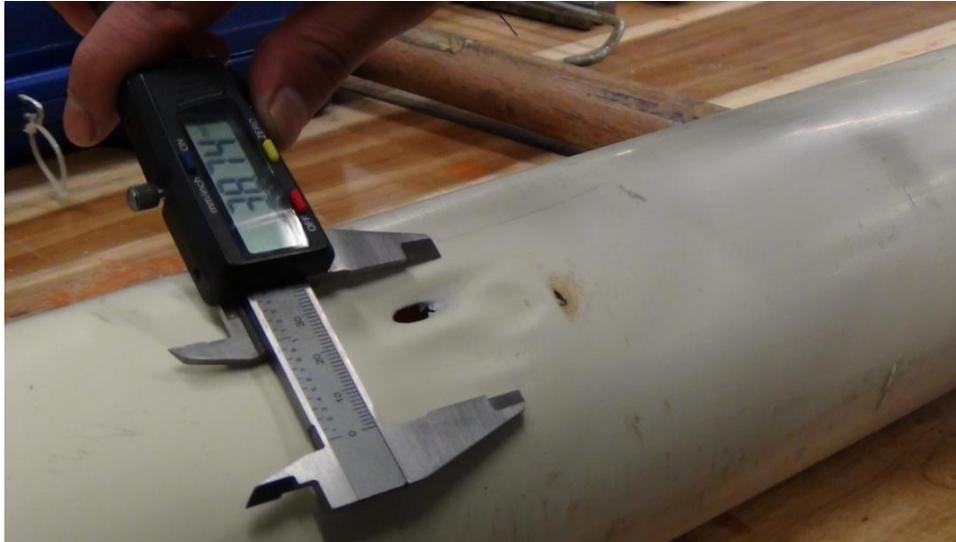
Figura 5-4. Medición del ancho de la zona desgastada (la flauta estaba localizada en la parte derecha de la imagen).

En cuanto a la forma de la región erosionada, se puede ver que ésta se divide en tres zonas (ver **Figura 5-4**). La más pequeña entre ellas se encuentra en la parte más cercana a la boca de la flauta (en la imagen se encuentra en la parte derecha). Las otras dos se encuentran aguas abajo de la primera, están separadas por una línea de mayor altura que resistió el efecto del material granular, y a pesar que ambas regiones son bastante similares, sólo una de ellas tiene orificios.

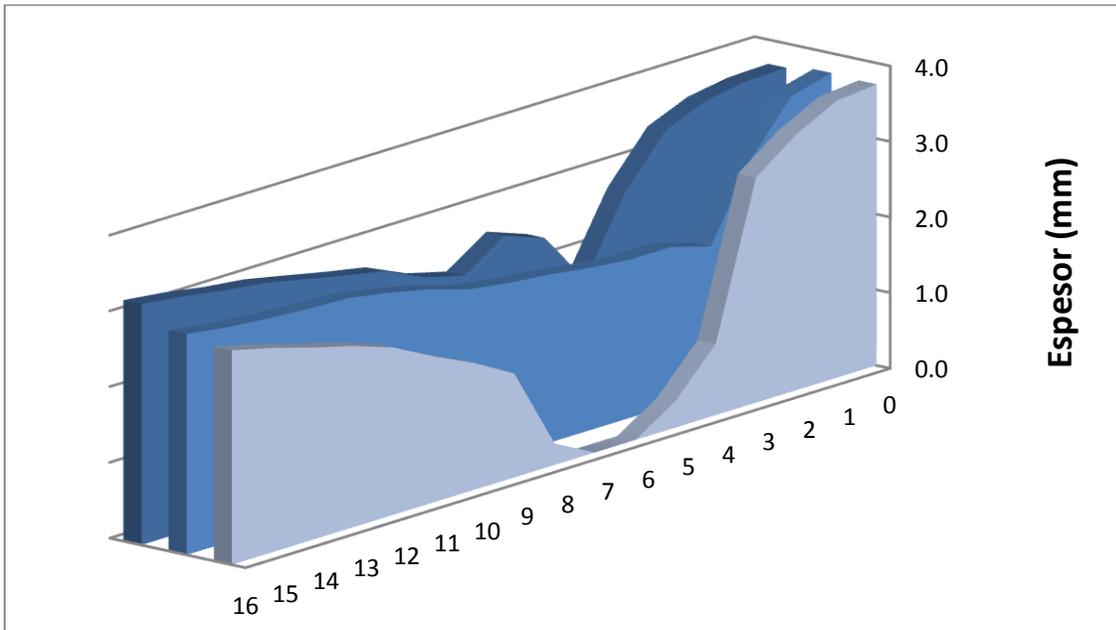
Gráfica 5-1. Caracterización de la zona desgastada de la prueba 1 con áreas en tres dimensiones (la flauta estaba ubicada en el punto 16).

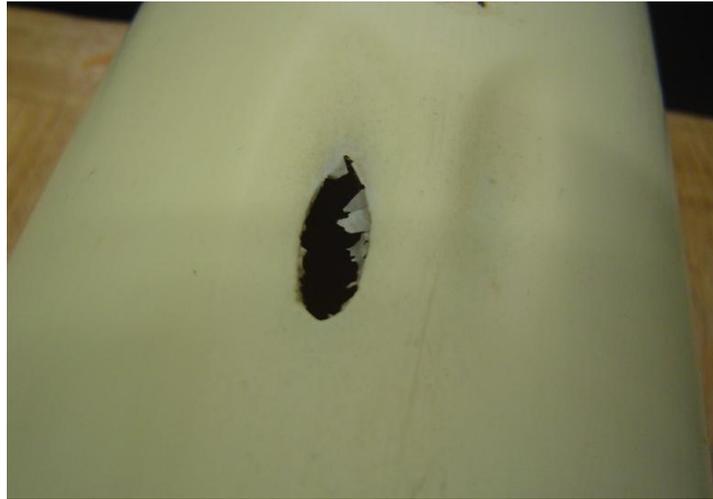
En la **Figura 5-6** y la **Figura 5-7** se puede observar el tamaño del orificio y de la zona desgastada, esta vez teniendo como referencia una moneda de un centavo de dólar. Si se observa con detenimiento se puede detallar la forma como se desgasta este material. Se puede ver que la falla no se produce súbitamente, sino que el chorro destruye poco a poco cada capa, hasta convertirlas en pequeñas fibras reconocibles aún después de desenterrar el tubo.

En las figuras también se puede apreciar que aunque el rompimiento de la superficie se da en la región de la derecha (mirando desde la flauta hacia aguas abajo), el lado contrario también presenta gran deterioro del material. Es factible pensar que si se mantenía durante un tiempo más prolongado la prueba, también se habría formado un orificio en esta zona.

Figura 5-7. Vista de la zona desgastada de la prueba número 2 (vista desde aguas abajo hacia la flauta).

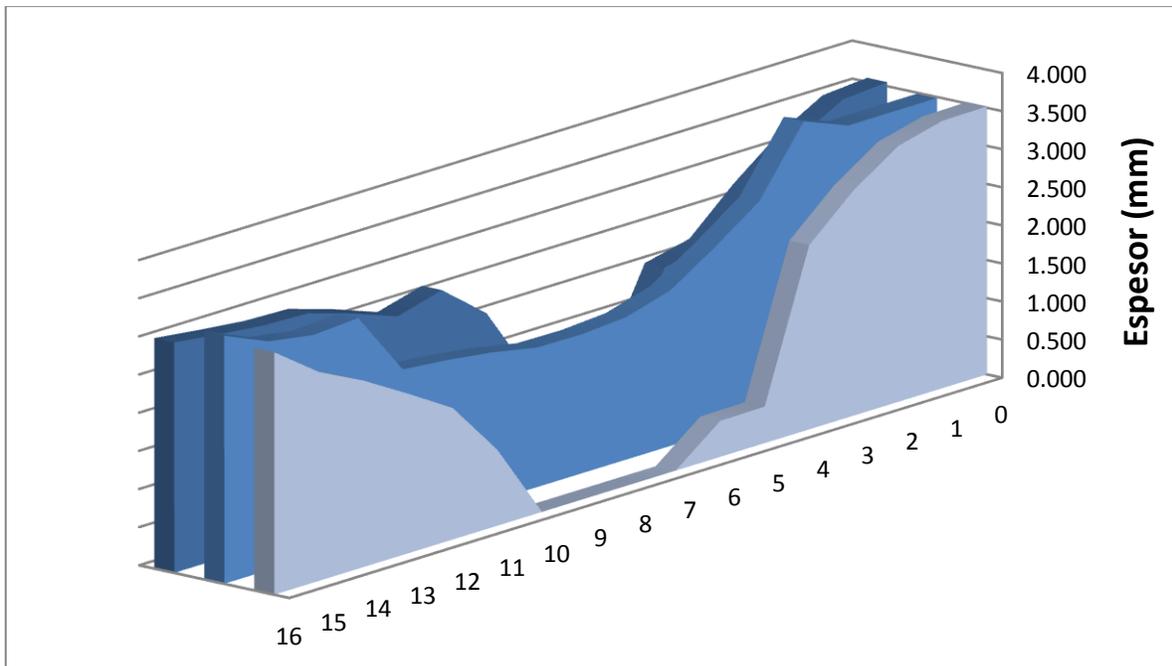
Gráfica 5-2. Caracterización de la zona desgastada de la prueba 2 con áreas en tres dimensiones (la flauta estaba ubicada en el punto 16).

Con base en los gráficos obtenidos a partir de las mediciones del micrómetro, se puede ver que a diferencia de la prueba anterior, la zona desgastada de esta tubería sólo presentó 2 regiones, separadas por una pared de mayor altura. Es decir, se tiene que las mayores pérdidas de espesor se dieron a los costados y no en la zona central. Asimismo, en ellas se puede ver que a diferencia de la longitud, el desgaste del espesor de la tubería si es mucho mayor al del caso anterior.

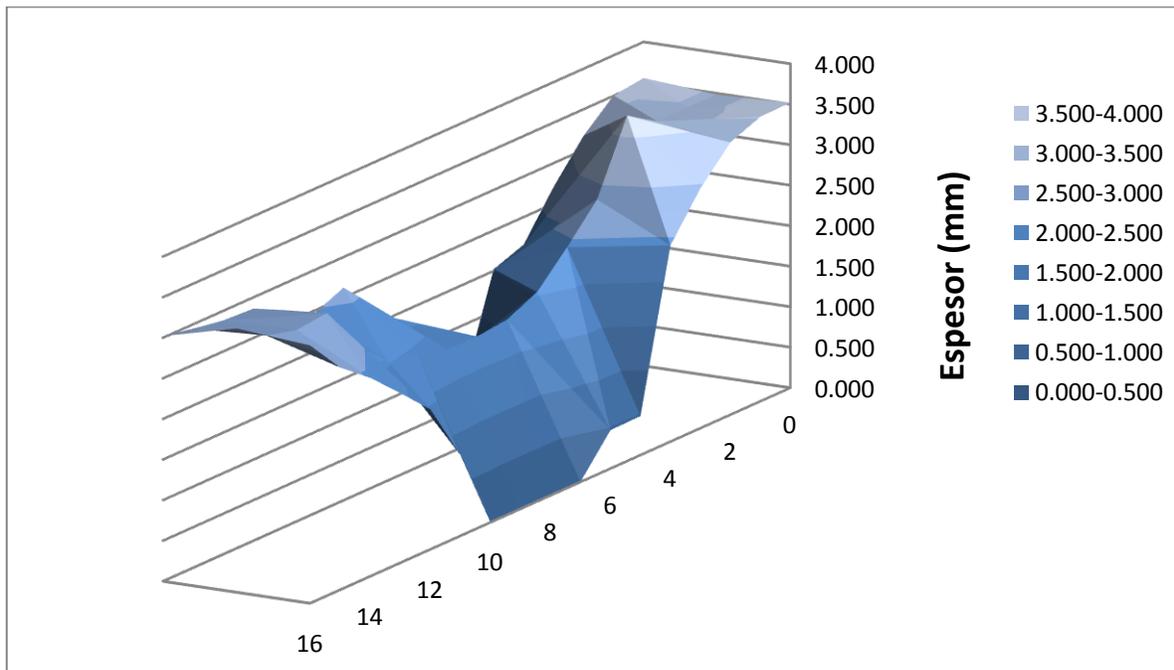
**Gráfica 5-3. Caracterización de la zona desgastada de la prueba 2 con superficie en tres dimensiones (la flauta estaba ubicada en el punto 16).**

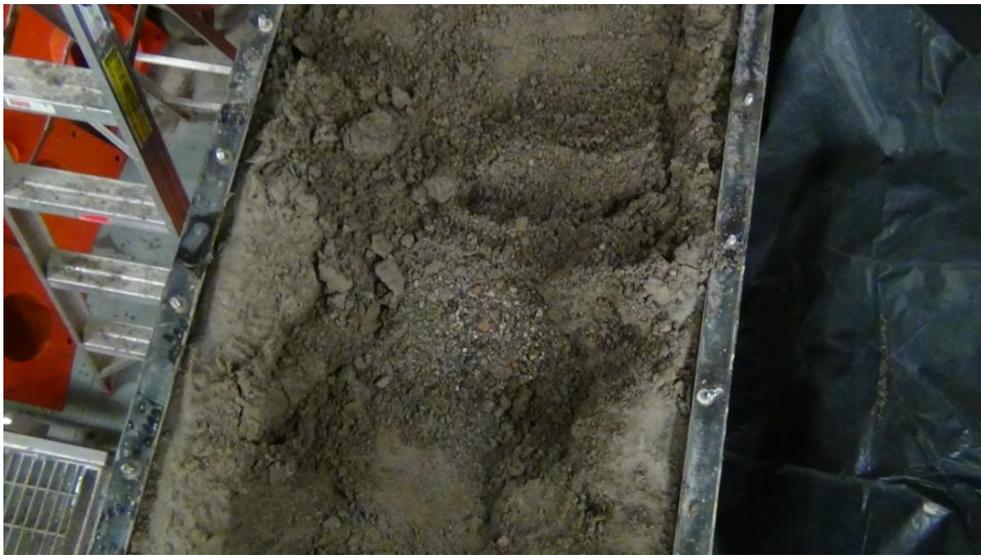
En la **Figura 5-10** y la **Figura 5-11** se puede confirmar gráficamente lo mencionado en el párrafo anterior. En ellas es evidente que el material de la zona que coincide con la posición de la flauta, contiene un porcentaje de partículas gruesas mucho mayor que las zonas que lo rodean. Por ende, el lavado tuvo que haberse dado en esta zona, la cual debe coincidir con el lugar donde se encontraba el orificio.

**Figura 5-10.** Imagen del tanque durante el proceso de desmonte de la tubería. (Revisar la parte central de la foto para evidenciar las diferencias del material, esta zona coincide con la posición de la flauta).

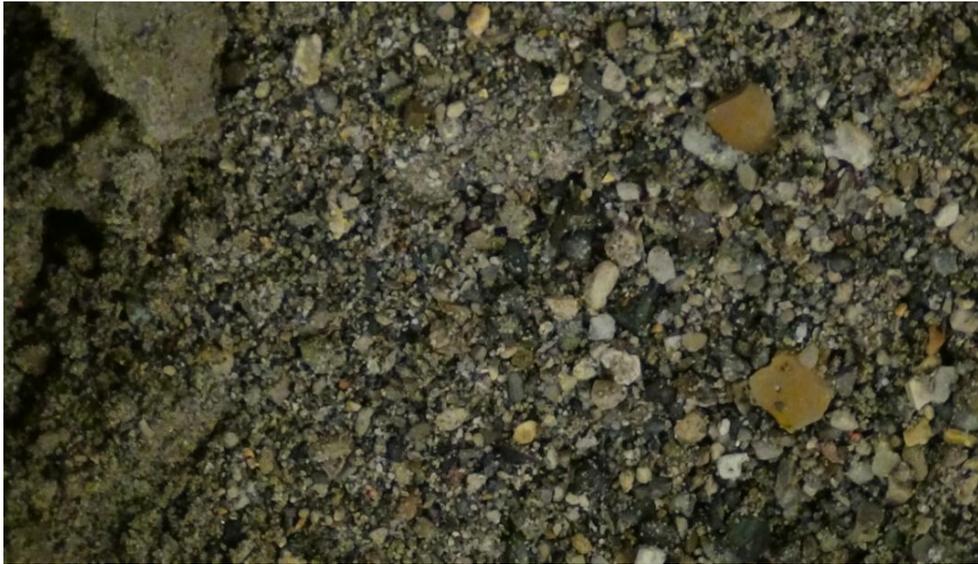
**Figura 5-11. Imagen detallada del material en la zona cercana a la flauta.**

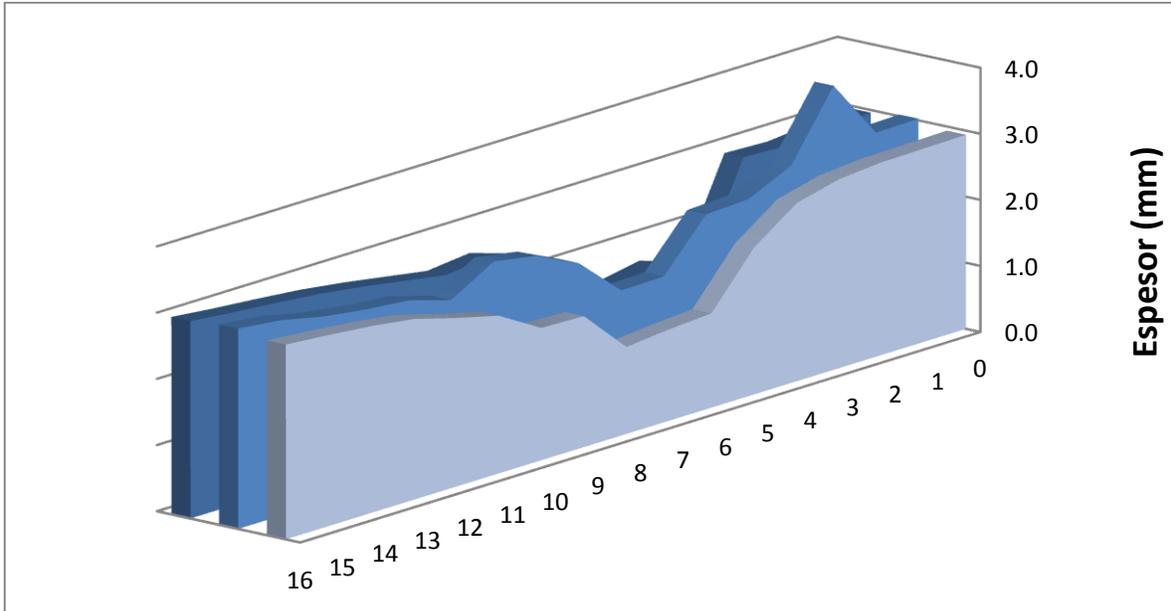
**Gráfica 5-5. Caracterización de la zona desgastada de la prueba 3 con áreas en tres dimensiones (la flauta estaba ubicada en el punto 16).**

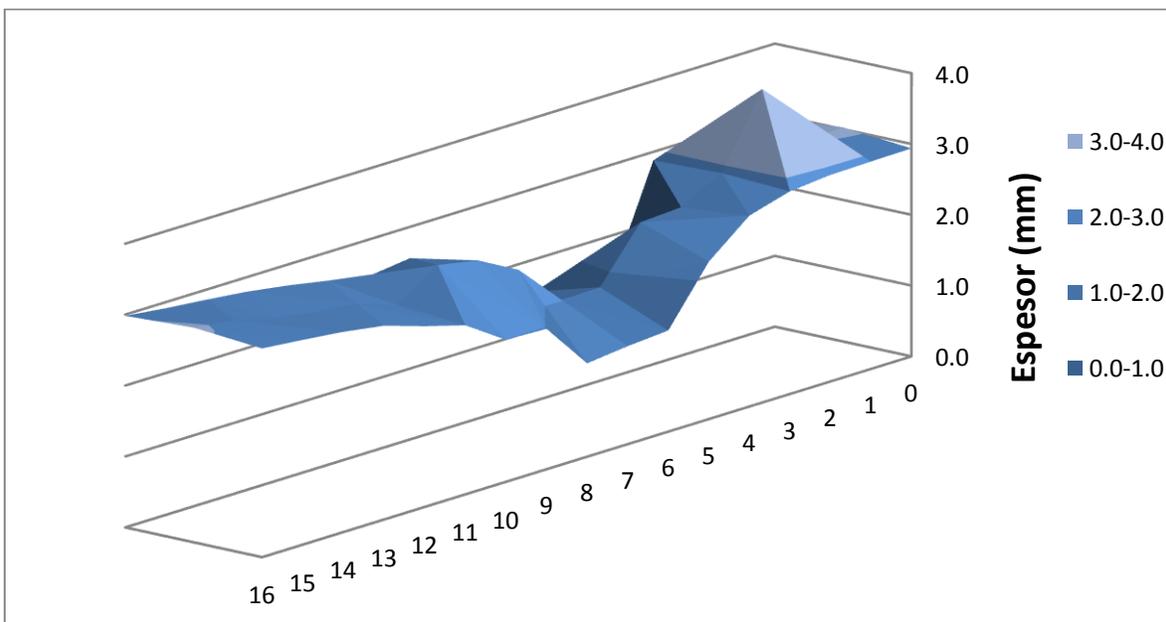
**Gráfica 5-6. Caracterización de la zona desgastada de la prueba 3 con superficie en tres dimensiones (la flauta estaba ubicada en el punto 16).**

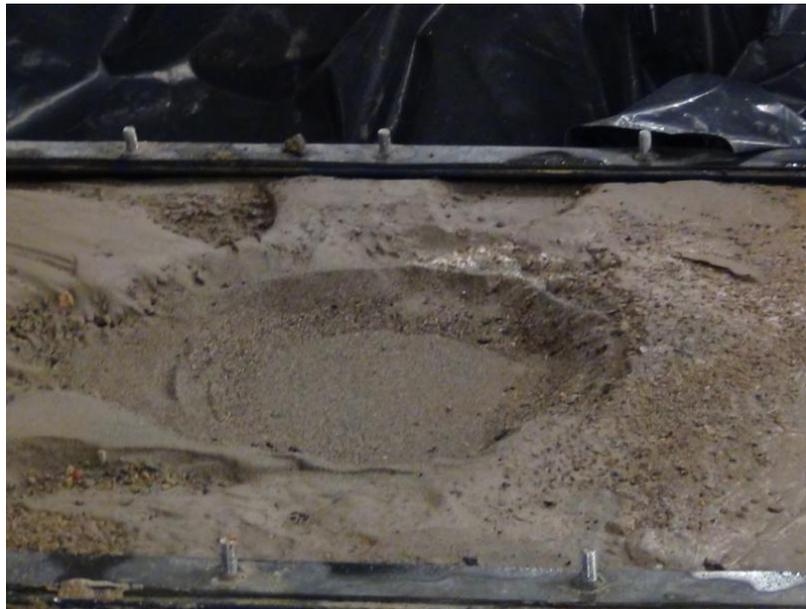
En último lugar, la **Figura 5-13** muestra el hundimiento del suelo en la parte superior del tanque. Las dimensiones del mismo fueron de 34 cm de ancho, 47 cm de largo y 4 cm de profundo, lo cual equivale a disminuciones de 35.9%, 32.9% y 63.6% respectivamente. En comparación con la prueba anterior, en este caso se disminuyeron drásticamente todas las

medidas, pero en especial la profundidad. A partir de esta información, se empieza a suponer que la presión y el tiempo de prueba son factores que afectan el tamaño de este espacio, y que la primera parece ser mucho más relevante que la segunda.

**Figura 5-13. Vista del hundimiento del suelo de la prueba 3.**

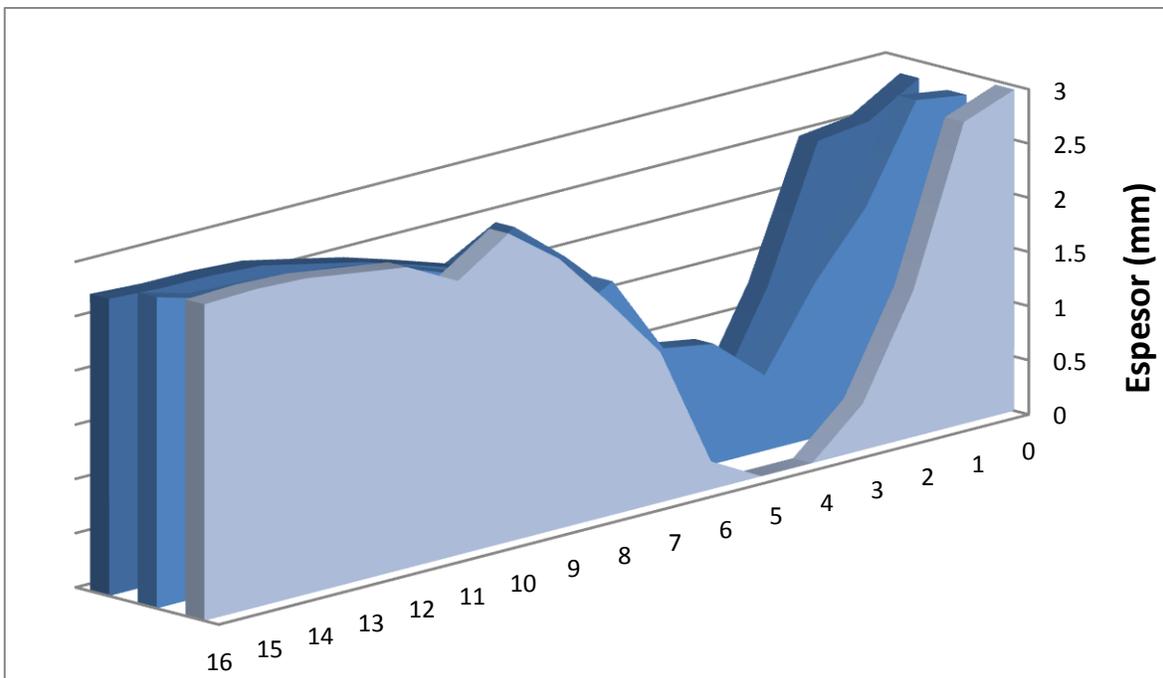
Gráfica 5-7. Caracterización de la zona desgastada de la prueba 4 con áreas en tres dimensiones (la flauta se encontraba en el punto 16).

A partir de la **Gráfica 5-7** se puede observar que la zona desgastada presenta deterioro excesivo en los extremos y en menor medida en la parte central, de la misma forma que se viene presentando para las distintas pruebas. Respecto al hundimiento del suelo (Ver **Figura 5-16**), se obtuvieron dimensiones de 32 cm de ancho, 34 cm de largo y 2 cm de

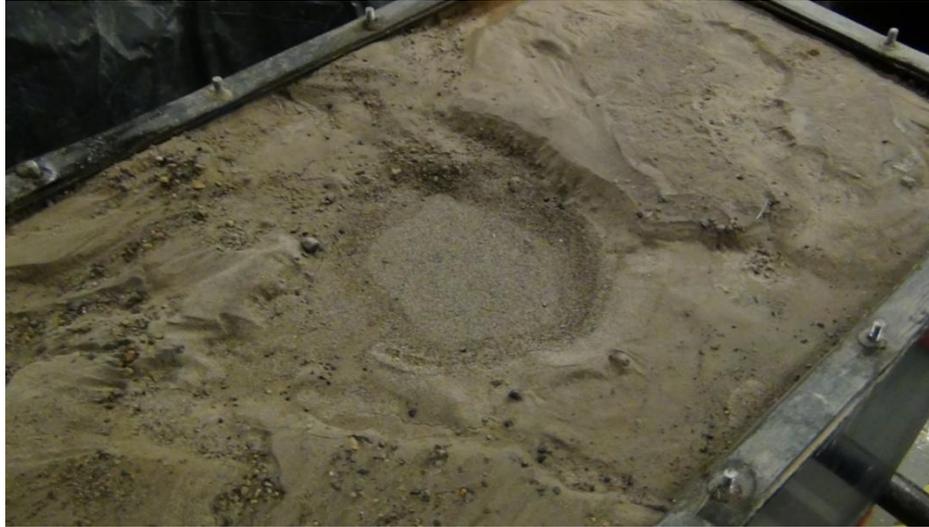
profundidad, valores que son similares a los obtenidos en la prueba número 3, pero mucho más pequeños que los encontrados en el segundo experimento.

**Figura 5-16. Vista del hundimiento del suelo de la prueba 4.**

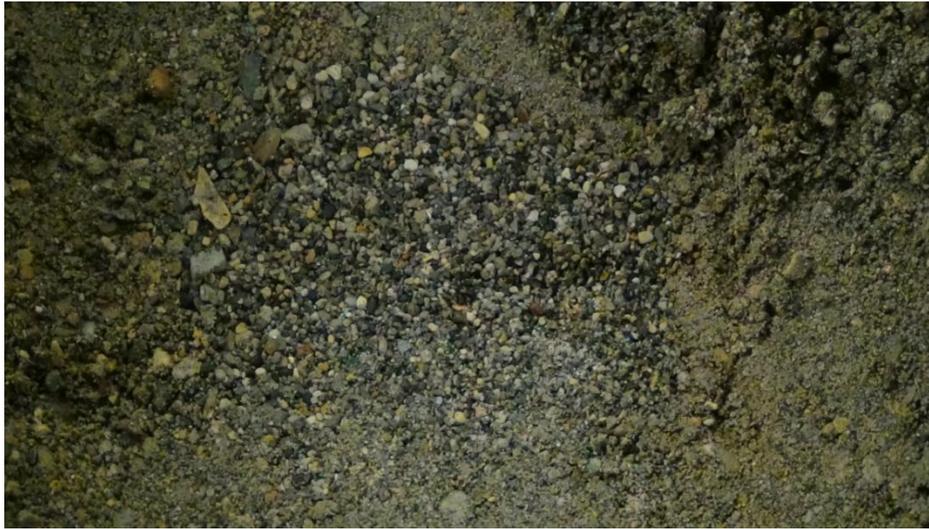
**Figura 5-17. Tipo de material encontrado en las zonas más cercanas a la flauta.**

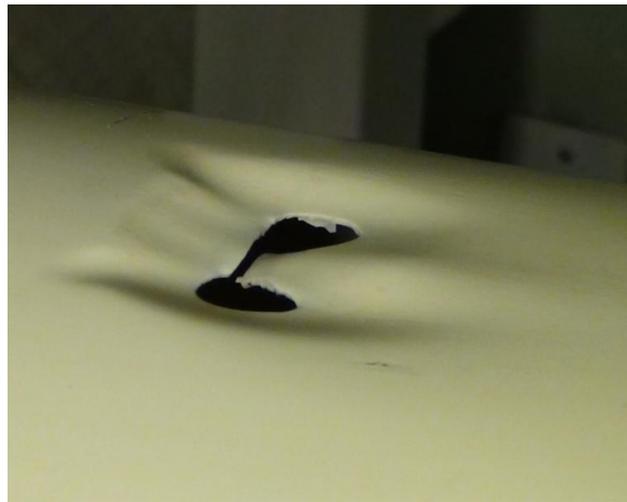
En la **Figura 5-18 y 5-19** se puede observar detalladamente la forma de los orificios y las características de la zona desgastada. En ambas imágenes es evidente que las pérdidas de espesor fueron mucho más grandes en comparación con otras pruebas, y no solo se presentaron dos fallas sino que la parte central se rompió y permitió conectarlas, algo que no había sucedido antes. No obstante, esta conexión no es muy grande y no contradice del todo la tendencia que se venía presentando, en la que el centro de la zona erosionada pierde menos material que las regiones laterales. Eso sí, aparentemente, con el paso del tiempo el chorro de agua tiende a homogeneizar la superficie desgastada. De esta forma, se podría suponer que si las anteriores pruebas se hubieran prolongado más tiempo, también habrían presentado dos fallas y una conexión entre ellas.

Figura 5-19. Vista de la zona desgastada de la prueba 5 (la flauta se encuentra en la parte superior izquierda de la imagen).

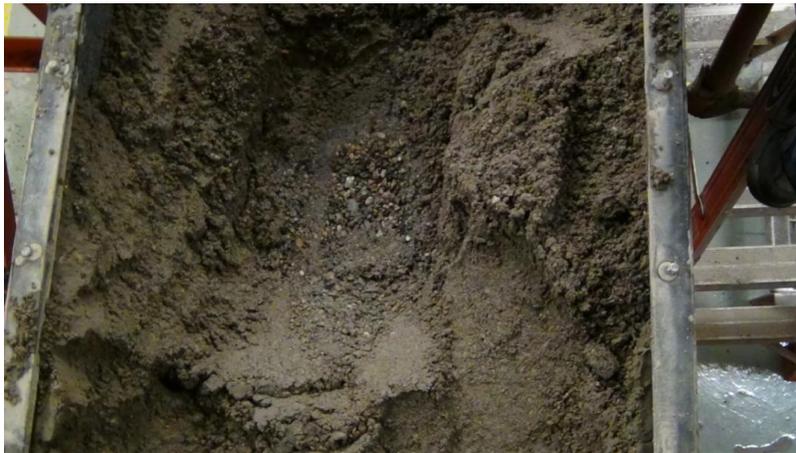
A partir de la **Figura 5-21** y la **Figura 5-22** se puede hacer un análisis gráfico de ambas muestras. En la primera es evidente que el centro de la foto (zona cercana a la flauta y al orificio), tiene partículas mucho más gruesas que sus alrededores. Esto se confirma en la segunda fotografía, que corresponde a las partículas que al estar en la región mencionada anteriormente, pudieron atravesar la falla.

**Figura 5-21.** Foto del material granular encontrado por encima de la tubería una vez terminada la prueba 5.

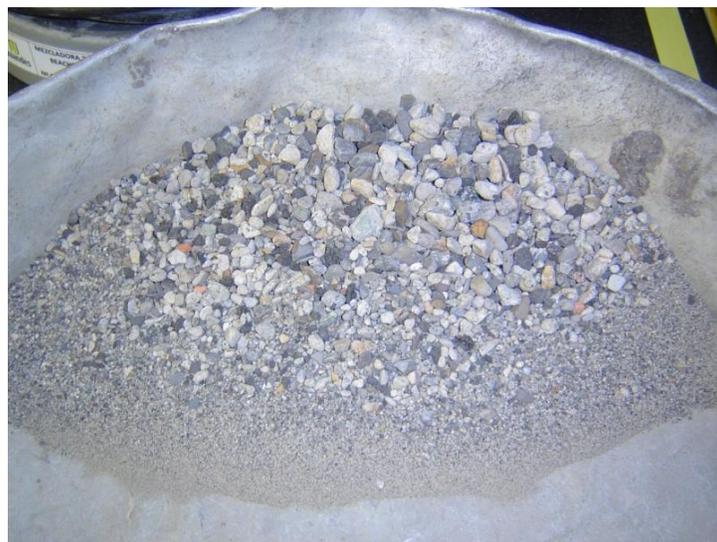
**Figura 5-22.** Foto del material granular que ingresó a la tubería.

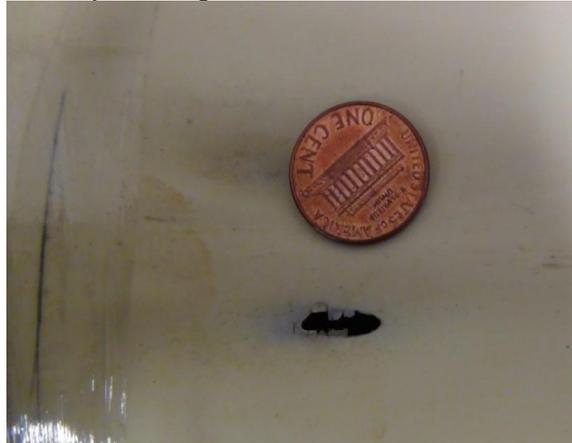
Respecto a la perforación de la pared, en la **Figura 5-23** se puede ver que el orificio es bastante pequeño en comparación con los de la prueba 5. Esta variación evidencia una vez más la fuerte influencia de la presión de prueba, y del tiempo extra que se deja encendido el experimento después de que se rompe la superficie. Por otro lado, si se comparan estas

Figura 5-23. Vista del orificio de la prueba 6 (la flauta se encontraba en la parte izquierda sobre la línea en lápiz).

En la **Figura 5-23** se aprecian las dimensiones del orificio con relación a un centavo de dólar de Estados Unidos. Al detallar la imagen se puede constatar que en esta prueba, la superficie de la pared que se rompió totalmente, no es tan grande como en los casos previos. No obstante, a pesar que la perforación no fue de tamaño considerable, era cuestión de tiempo para hacerla crecer y hasta para generar otro orificio en el lado opuesto de la zona desgastada, tal cual evidencia la **Figura 5-24**. Gracias a esta última fotografía también se puede ver que la forma general de la región erosionada coincide con lo encontrado anteriormente, dos zonas en lados opuestos donde se da el mayor deterioro y una línea central en mejor estado.

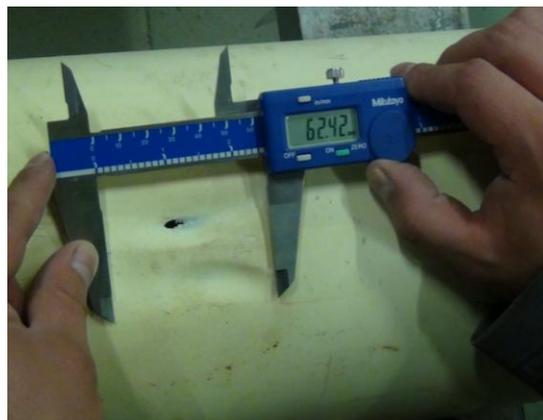
Figura 5-24. Vista de la zona desgastada de la prueba 6 (la flauta se encontraba en la parte derecha).

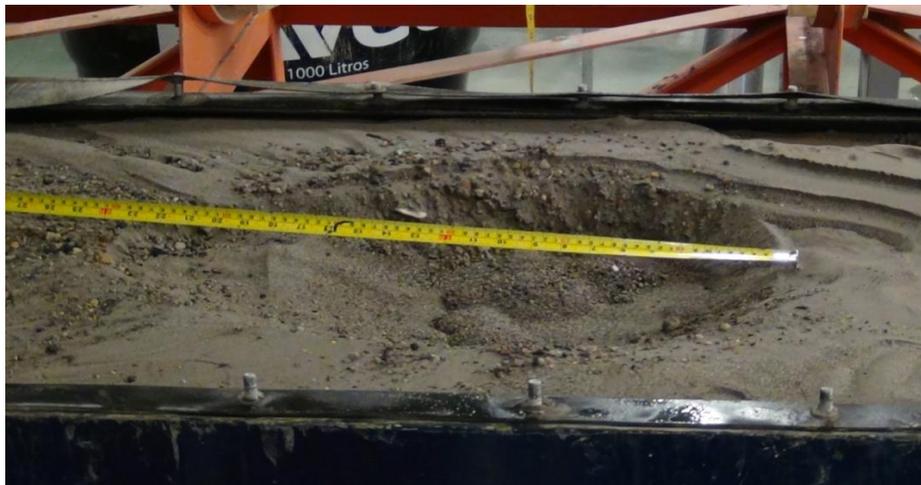
En cuanto al hundimiento del suelo, en la **Figura 5-25** se puede ver que el tamaño de éste disminuyó en comparación con los encontrados en casos previos. Las dimensiones exactas fueron 9 cm de profundidad, 43 cm de ancho y 62 centímetro de largo. A partir de la evidencia encontrada se puede suponer que la reducción de la presión de prueba, y el limitado tiempo para que pase material del tanque al tubo, previnieron que el hundimiento de la arena fuera mayor.

Figura 5-25. Vista del hundimiento del suelo de la prueba 6.

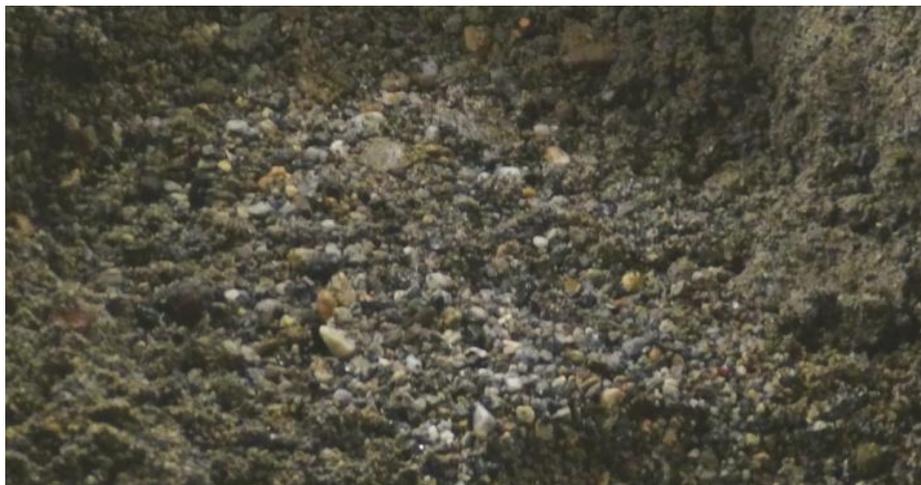
Figura 5-26. Suelo por encima de la tubería en el montaje de la prueba 6.

Cabe aclarar que gracias a que en esta prueba no pasó mucho material del tanque a la tubería, no había razones para realizar un análisis granulométrico del mismo. No obstante, en la **Figura 5-26** se puede apreciar el tipo de suelo que se encontró por encima de la tubería a medida que avanzaba el proceso de desmontaje. A primera vista, es evidente que este material contiene un número de partículas de gran tamaño sustancialmente mayor que la mezcla que se encontraba originalmente en el tanque. Por ende, se puede afirmar que de nuevo se dio el lavado de las partículas más finas alrededor de la flauta.

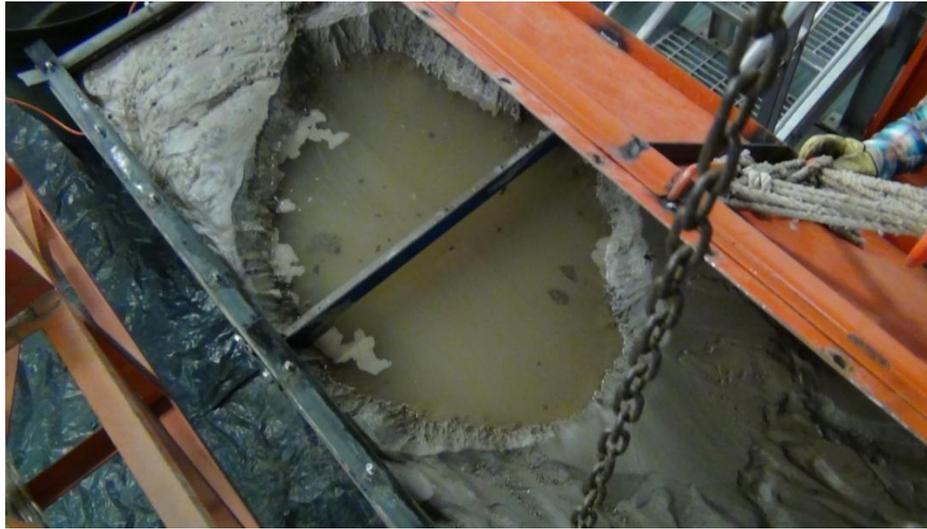
En relación con el hundimiento del suelo, se puede decir que a pesar que la forma general del mismo es similar a la que se venía presentando en el resto de ensayos, las dimensiones son mucho mayores a cualquier otra, aún a aquellas de la prueba 5 que hasta ahora habían sido las más grandes. Este comportamiento, seguramente se debe a que el lavado de las partículas a una presión tan alta es mucho más efectivo, y también a que las condiciones del experimento permitieron que entrara una gran cantidad de material a la tubería (17340 g).

En la **Figura 5-29** se ilustra el estado final de la superficie de arena; en ella es evidente que el ancho del espacio vacío ya alcanzó los límites del tanque, y por ende no puede expandirse más en esta dirección. Asimismo, es importante mencionar que la profundidad del mismo empieza a ser considerable, 20 cm ya es un valor que modifica bastante las características de la superficie. Infortunadamente, el agua no permite visualizar la magnitud del vacío, y al intentar retirarla se afectaban las condiciones originales.

Figura 5-29. Vista del hundimiento del suelo de la prueba 7.

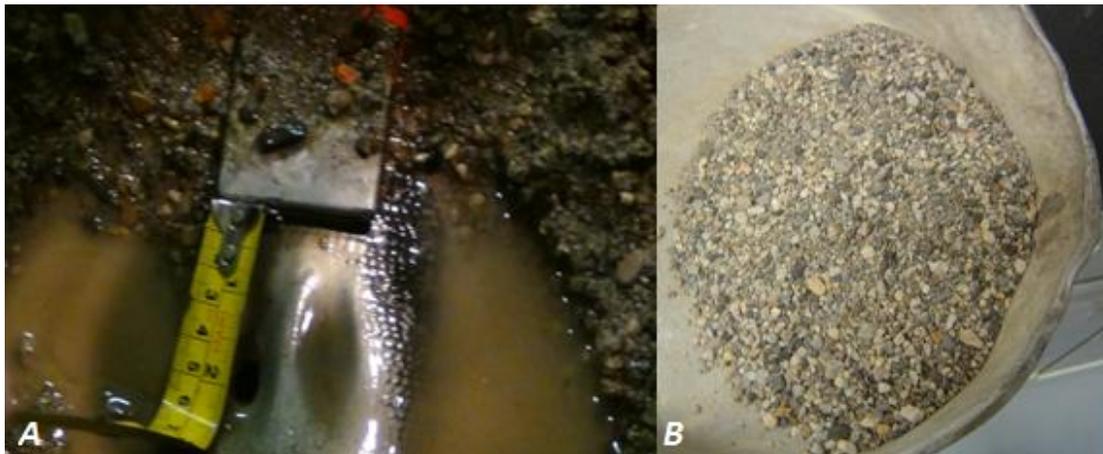
Figura 5-30. La Figura A muestra el suelo que quedó por encima de la tubería una vez terminada la prueba 7. La Figura B muestra el suelo que entró a la tubería ensayada en la prueba 7.

En la **Figura 5-30** se puede ver que el material encontrado cerca de la flauta y del orificio, es decir, el que pudo atravesar la pared y entrar a la tubería, es diferente al que se encuentra en otras partes del tanque. Por último, en la **Figura 5-31** se ilustra de forma mucho más

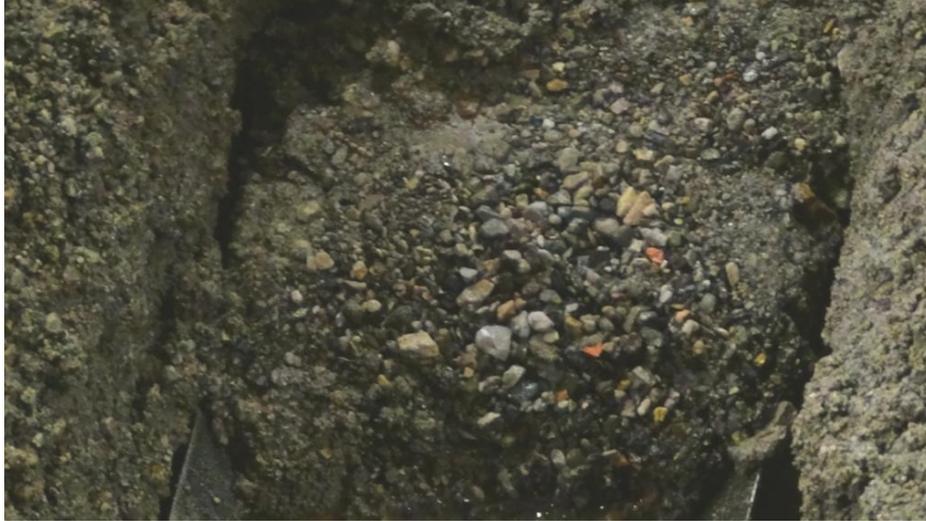
clara las diferencias entre el material que se extrajo de la zona cercana a la flauta, y el resto de lugares, como por ejemplo las paredes alrededor.

**Figura 5-31. Material por encima de la tubería en la prueba 7.**

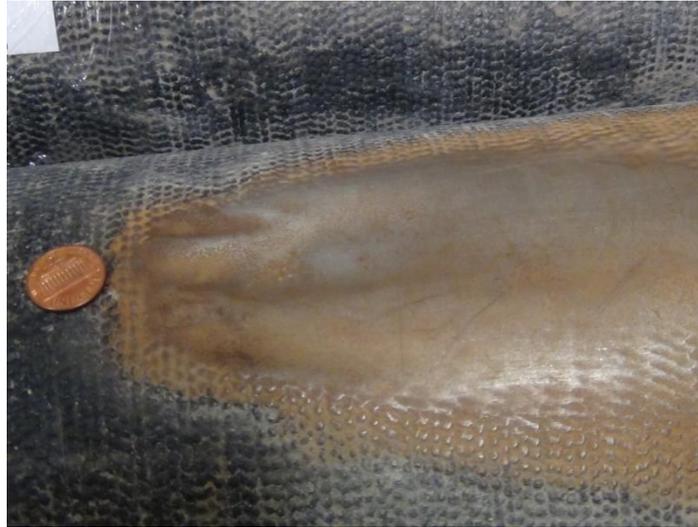
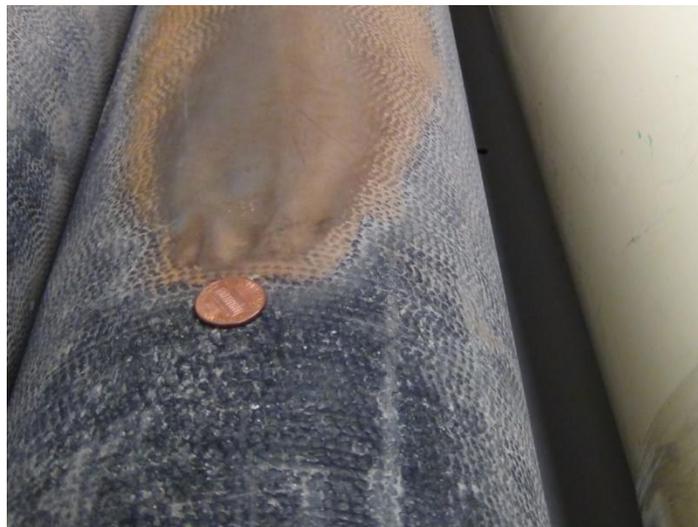
Otro aspecto que vale la pena mencionar, es que la zona desgastada volvió a mostrar evidencia clara de procesos de oxidación. En la **Figura 5-32**, la **Figura 5-33** y la **Figura 5-34**, se muestra la zona corroída desde distintos ángulos. En estas imágenes es evidente que para las tuberías metálicas, este efecto secundario del agua puede llegar a tener

consecuencias bastante graves, pues a pesar de que la superficie no presenta orificios, si puede llegarse a debilitar por la oxidación. De esta forma, a largo plazo la pared podría romperse, no a causa de la erosión del material particulado, sino a consecuencia de este fenómeno.

Figura 5-33. Oxidación en la pared de la tubería 9 (vista desde la zona superior derecho).

Figura 5-34. Oxidación en la pared de la tubería 9 (vista desde la zona posterior).

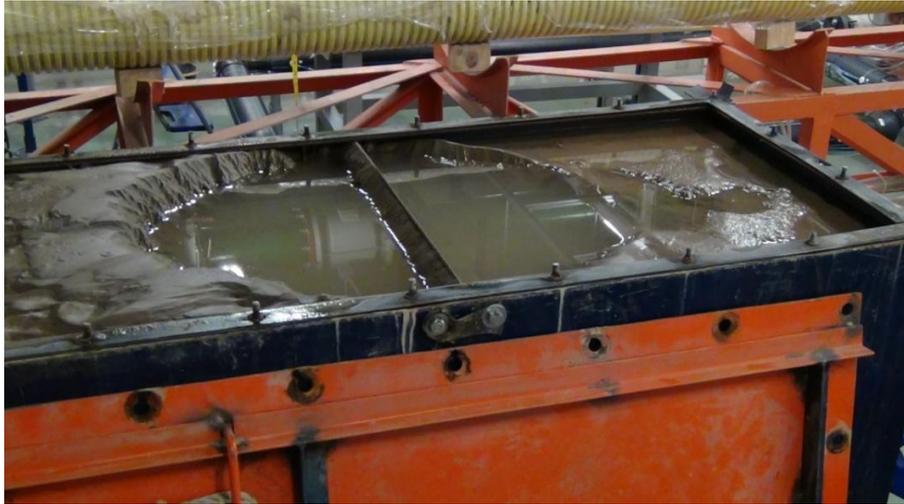
Respecto al hundimiento del suelo encontrado en esta prueba, se puede decir que él sí siguió las tendencias que se venían dando en los otros experimentos. Este tenía una profundidad de 19 cm, 70 cm de ancho y 96 cm de largo, una vez más la segunda medida fue limitada por el ancho. Aparte de esto, la forma general y las pendientes de los taludes coinciden con lo que se había encontrado previamente. Es importante tener en mente que al no haberse generado un orificio, la magnitud del hundimiento de la arena se explica

únicamente por el material perdido gracias al lavado durante el periodo de prueba. De esta forma se concluye que este fenómeno tiene una gran capacidad para movilizar partículas. No obstante, dado el caso en el que se hubiera roto la pared, el volumen de arena desplazado hubiera sido mucho más grande.

**Figura 5-35. Vista del hundimiento del suelo en la prueba 8.**

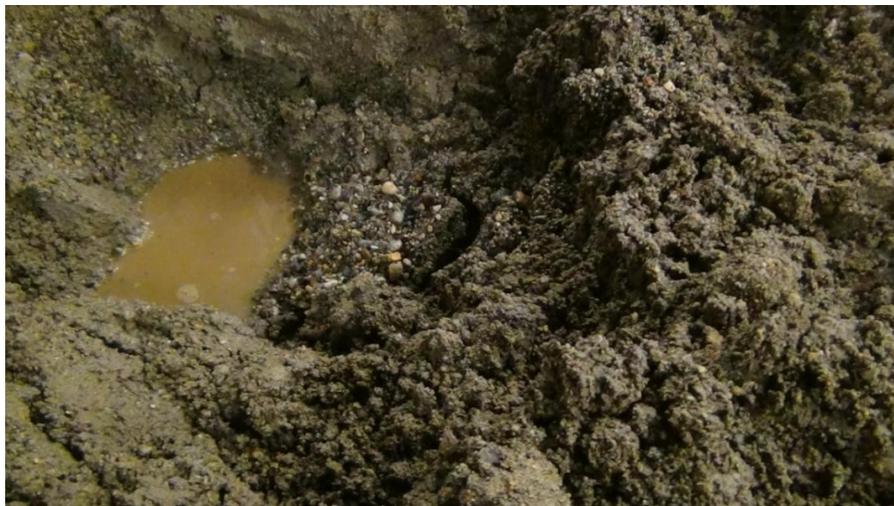
A pesar que por razones obvias, en este caso no se realizó un análisis granulométrico, en la **Figura 5-36** se puede ver que el material granular situado cerca de la zona donde estaba enterrada la flauta, tiene más partículas gruesas que los alrededores. Esto sigue la misma tendencia que se ha tenido en las anteriores pruebas, y confirma que la mayoría de material fino de esta región fue lavado y alejado de ella.

**Figura 5-36. Material por encima de la tubería en la prueba 8.**

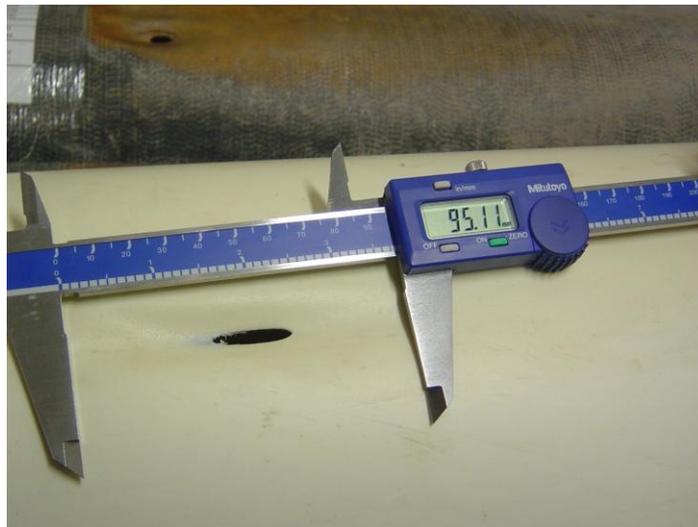
Las características del orificio encontrado en esta tubería son similares a los anteriores (Ver **Figura 5-37**). Su forma general es de ovalo alargado; sin embargo, la relación entre la longitud y el ancho si parece ser levemente superior a las que se habían presentado. La zona desgastada, por su parte, sí presenta diferencias sustanciales en comparación con los ensayos anteriores. En este caso no se formaron dos canales separados por una pared como en la mayoría de las pruebas, ni tampoco se encontró una región principal y dos más en la zona más cercana a la flauta, como se vio en la sección anterior.

**Figura 5-37.** Vista de la zona desgastada y el orificio de la prueba 9 (la flauta se encontraba en la parte izquierda de la imagen).

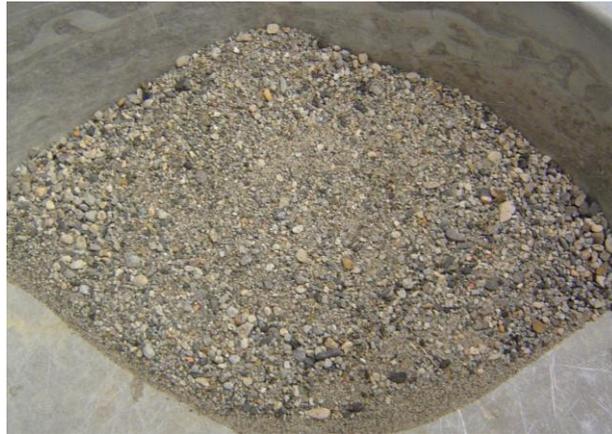
En comparación con las muestras extraídas en el resto de experimentos, en este caso el material es mucho más fino. Tanto así que tal parece, que casi el 60% de sus partículas, en peso, son más finas que la mezcla original. En la **Figura 5-40** se puede ver una imagen del material. Aunque no es evidente la información de la granulometría, se puede percibir que existen ciertas diferencias con lo encontrado en las otras oportunidades.

**Figura 5-40. Material encontrado al interior de la tubería de la prueba número 9.**

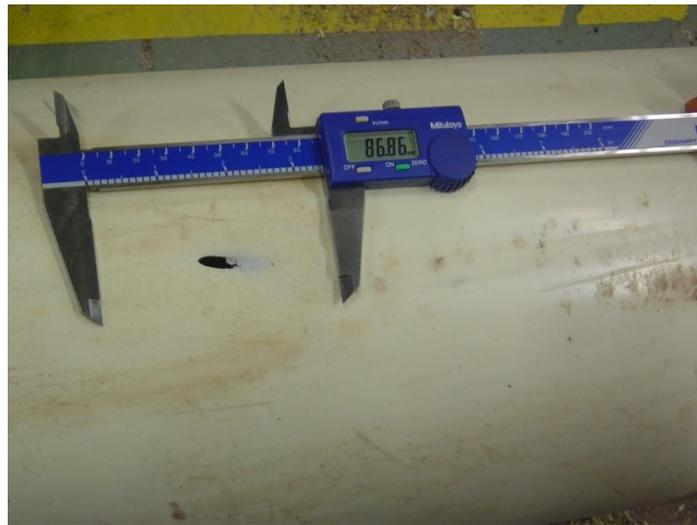
Respecto a la falla encontrada, en la **Figura 5-41** se puede ver que el orificio es bastante pequeño en comparación con los de la prueba 5, pero entra en el rango de valores encontrados en los otros casos. De igual manera, si se observa la **Figura 5-42** se puede apreciar que la forma general de la zona desgastada no coincide con lo que se había encontrado en anteriores ensayos, exceptuando la prueba 9. Al igual que en esta última, en la región erosionada no se aprecia una línea central que separa dos zonas laterales donde se da el mayor deterioro. Por el contrario, se observa una única zona afectada, cuyo centro coincide aproximadamente con el de la perforación.

Figura 5-42. Vista de la zona desgastada de la prueba 10 (la flauta se encontraba en la parte derecha de la imagen).

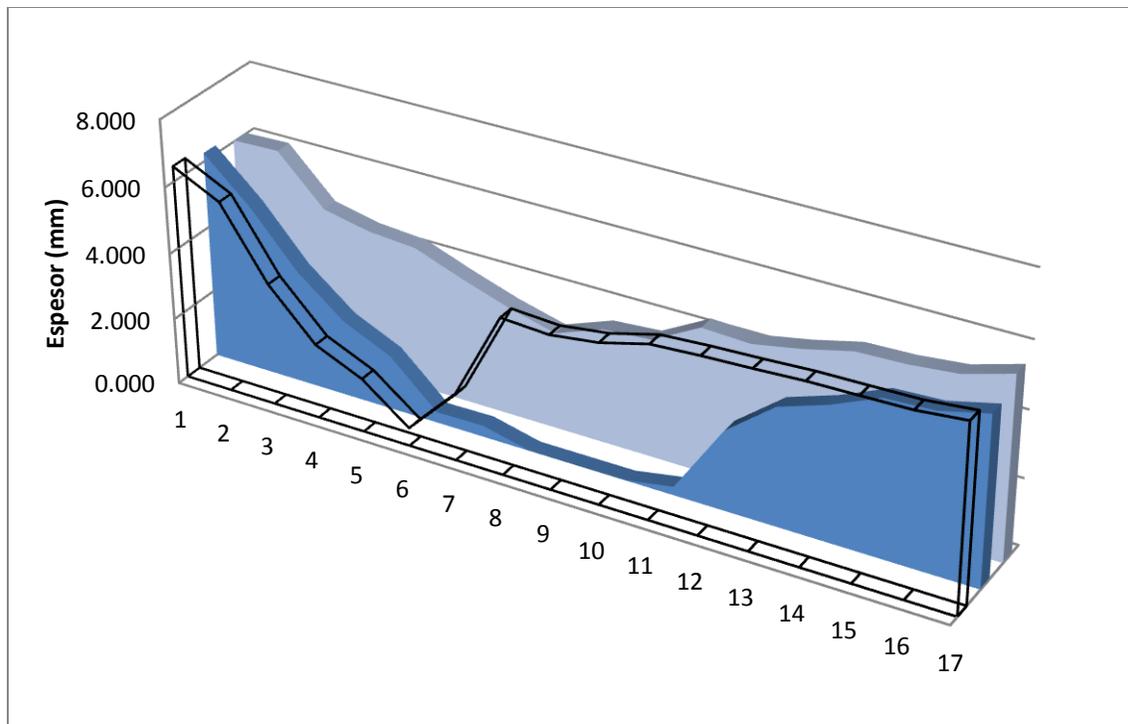
Gráfica 5-15. Caracterización de la zona desgastada de la prueba 10 con áreas en tres dimensiones (la flauta estaba localizada en el punto 1).

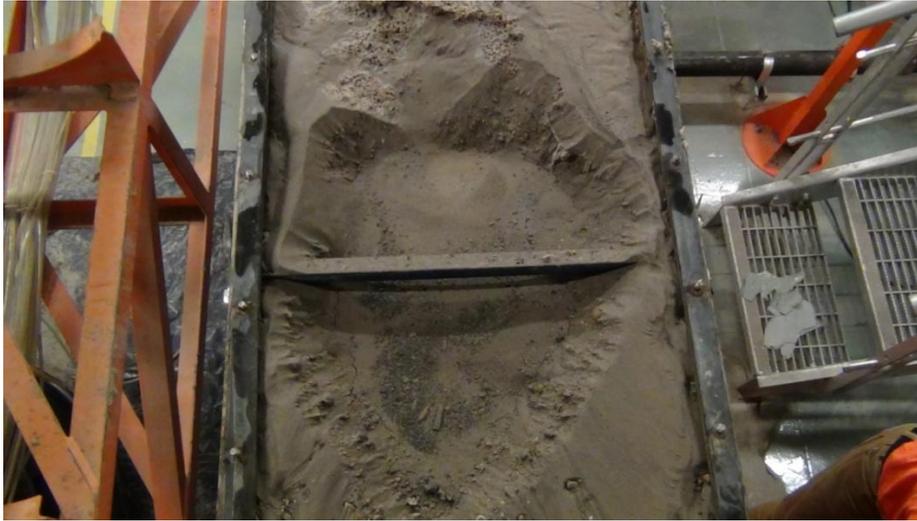
En cuanto al hundimiento del suelo, en la **Figura 5-43** se puede ver que el tamaño de éste disminuyó en comparación con el encontrado en la prueba 5, pero es bastante similar al de la número 9. Las dimensiones exactas fueron 9 cm de profundidad, 54 cm de ancho y 85

centímetro de largo. No obstante, es importante recordar que en este experimento, el periodo de tiempo entre la aparición de la perforación y la finalización de la prueba fue de tan sólo 5 minutos, por ende no fue mucho el material que se movió desde el tanque hacia la tubería.

Figura 5-43. Vista del hundimiento del suelo de la prueba 10.

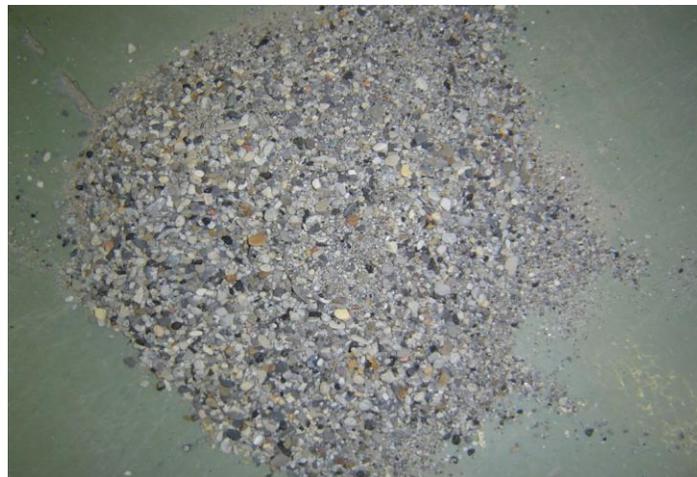
Vale la pena mencionar que debido a que en esta prueba no pasó mucho material desde el tanque hacia la tubería, no había razones para realizar un análisis granulométrico del mismo. No obstante, en la **Figura 5-44** se puede apreciar el tipo de suelo que se encontró en el interior del tubo durante el proceso de desmontaje.

Figura 5-44. Suelo dentro de la tubería en el montaje de la prueba 10.

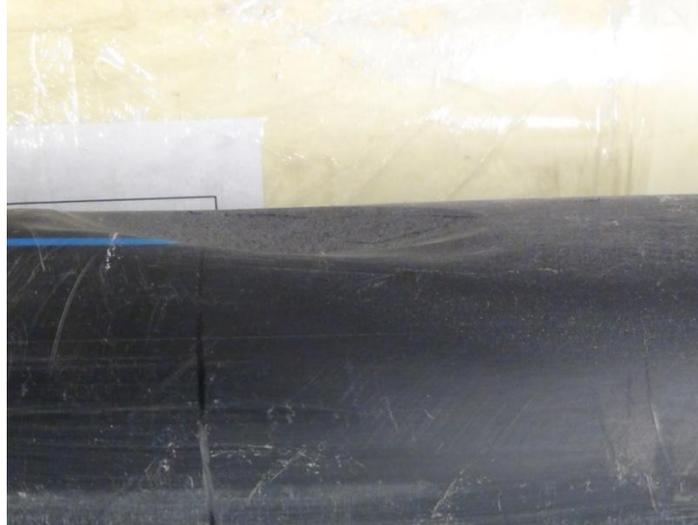
Es de resaltar que gracias a que el espesor de las tuberías en polietileno es mucho mayor al resto de materiales, la zona desgastada es considerablemente más profunda que el resto de casos. Este factor fue fundamental para retrasar el rompimiento de la pared, y esto puede ser la explicación para que el daño aumentara tanto en las otras direcciones; hasta el momento este es la región erosionada más larga encontrada en una superficie. Por último, es importante mencionar que el área de falla en este ensayo es distinta a las que aparecieron en PVC e hierro dúctil, debido a que el eje principal de la zona erosionada no coincide con

la dirección paralela a la lámina de agua, sino que esta levemente inclinada (Ver **Figura 5-46**).

**Figura 5-46.** Vista de la zona desgastada de la prueba 11 (la flauta se encontraba en la parte izquierda de la imagen).
