Centro de Investigaciones en Acueductos y Alcantarillados  
**CIACUA**

**DETERMINACIÓN DE LA RESISTENCIA A LA  
ABRASIÓN DE TUBERÍAS DE REDES DE  
DISTRIBUCIÓN DE AGUA POTABLE COMO  
CONSECUENCIA DE FUGAS EN CONEXIONES**

**Informe Final**

**Bogotá, Octubre de 2012**

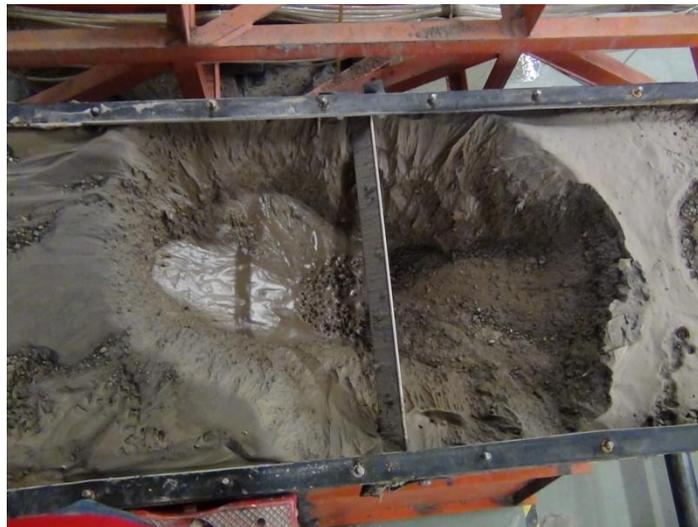
**Figura 5-47.** Vista del hundimiento del suelo de la prueba 11.

Respecto al hundimiento del suelo, se obtuvieron dimensiones de 65 cm de ancho, 95 cm de largo y 34 cm de profundo, que representan un crecimiento del 30%, 1% y 240% respectivamente, respecto a la prueba 9. Vale la pena resaltar que el valor que se obtuvo en el eje vertical es el mayor que se ha presentado hasta el momento. Asimismo, teniendo en cuenta que la cantidad de material que pasó al interior de la tubería se encuentra dentro del

En la **Figura 5-47** se ilustra el hundimiento del suelo después de la prueba 11. Al detallar la imagen se puede observar que en distintas partes las pendientes son más pronunciadas que lo normal. Es importante mencionar que el material ubicado en la zona aguas arriba de la boquilla de la flauta (parte derecha de la foto) se ve casi intacto, lo que significa que la influencia del flujo del agua en esta zona no fue considerable. Por el contrario, gran parte del suelo aguas abajo luce bastante diferente a su estado inicial, por tanto se puede establecer cuánto, y en qué medida afectó el chorro el interior del tanque.

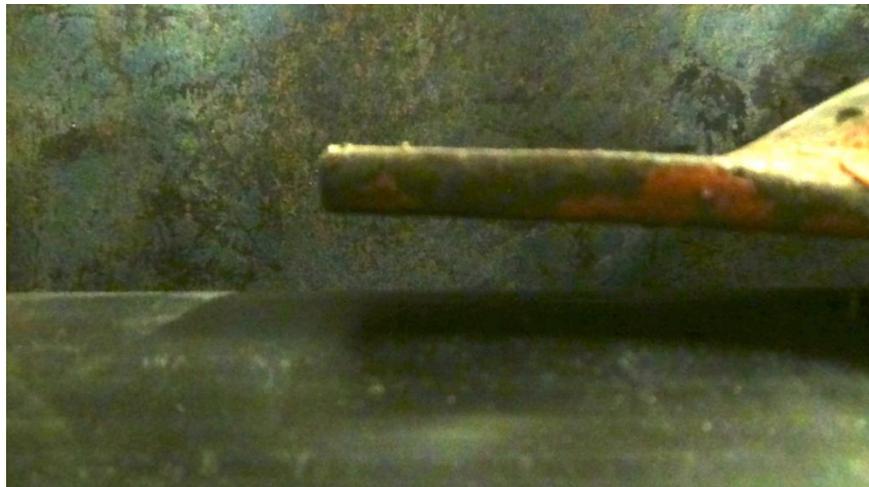
Es importante mencionar que las tuberías de polietileno no son completamente rectas, y presentan cierta curvatura en la dirección paralela al flujo de la lámina de agua. En consecuencia, cuando se instalaba la flauta el chorro no salía como se esperaba, sino que se alejaba de la pared del prototipo gracias a que esta era cóncava hacía arriba (para entender esto revisar la **Figura 5-49**). Para contrarrestar este efecto se manipuló la flauta y el tubo para minimizar el error, y aunque se redujo considerablemente el espacio entre la boquilla y la pared, llegaba un punto en el que se volvía a percibir la deflexión.

Después de la prueba 11, se pensó que esta medida había eliminado cualquier imperfección del montaje. Sin embargo, tras revisar los resultados de este ensayo, y evidenciar que éstos son inconsistentes con los del hierro dúctil, tal como se explicó previamente, se piensa que la curvatura de la tubería sí pudo haber afectado las condiciones del experimento, y por ende, esto podría ser una de las causas de las diferencias.

**Figura 5-49.** Vista de la ubicación inicial de la boquilla de la flauta en las pruebas con tuberías de polietileno.

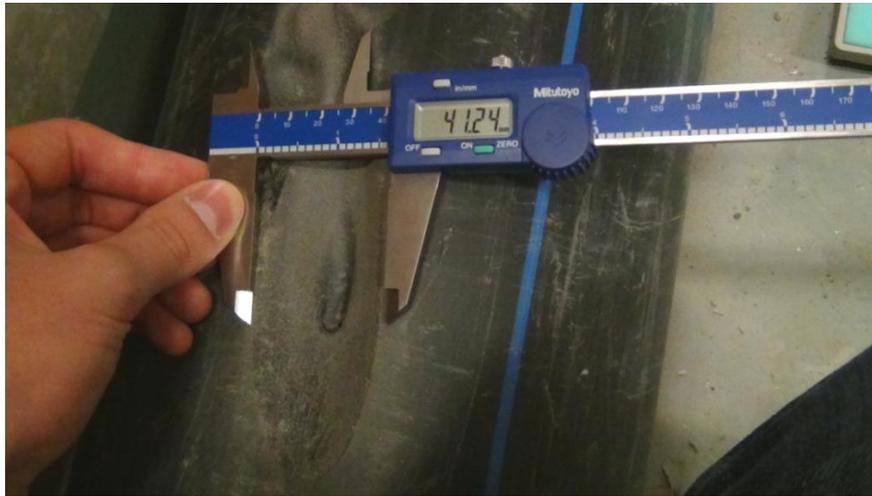
reducciones fueron de casi el 50% en el largo y del 13% en el ancho, respecto a la abertura de de la prueba 7 (ver la **Figura 5-50** y la **Figura 5-51**). Para tener una mejor idea de estas magnitudes, en la **Figura 5-52** se ilustra el tamaño de la perforación en comparación con una moneda de un centavo de dólar de Estados Unidos.

La zona desgastada, por el contrario, es más grande en la tubería de polietileno en comparación con la de hierro dúctil. El largo de la primera es dos veces más grande que el de la segunda, y para el caso del ancho, la relación varía dependiendo del lugar donde se haga el análisis. Si la medición se hace en la zona central o en la parte más alejada de la flauta (41.24 mm tal como se muestra en la **Figura 5-50**), la medida será un 22% menor que aquella en la superficie metálica. No obstante, si se realiza la medición en la zona más cercana a la flauta (53.17), el valor será prácticamente el mismo.

**Figura 5-50.** Vista de la zona desgastada y el orificio de la prueba 12. La medición del ancho de la región afectada se hace en la parte más angosta. (La flauta se encontraba en la parte superior de la imagen).

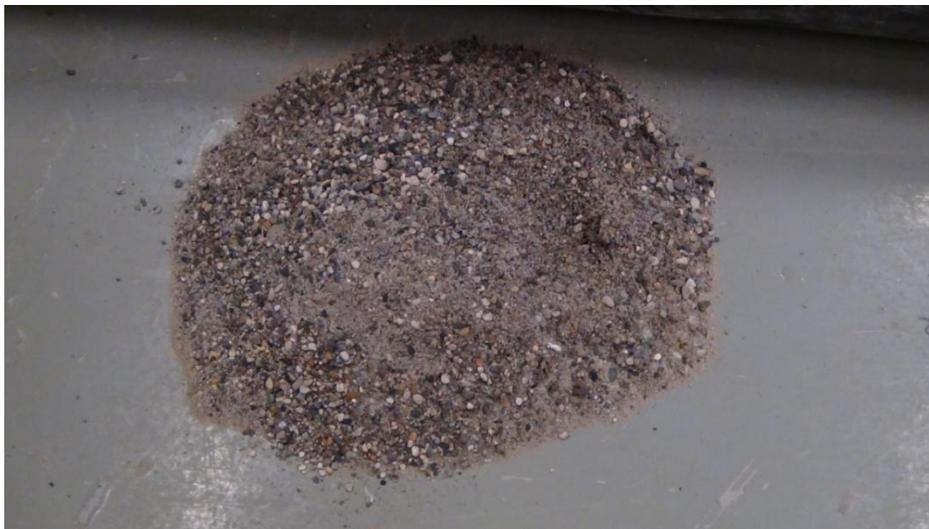
Esto se puede comprobar al revisar que el volumen de material extraído del interior de la tubería 12 (**Figura 5-55**), no alcanzaría para llenar el espacio vacío que se mostró en la **Figura 5-53** y la **Figura 5-54**. Asimismo, las pruebas 3 y 8, en las cuales no hubo perforación pero si bajó el nivel de la arena en el tanque, confirman que el chorro de agua hace bajar el nivel de arena en el tanque sin importar la formación o no de un orificio. La consecuencia de esto es que si se llega a dar un caso real con dimensiones similares a las encontradas en la prueba 12, se podría generar una catástrofe debido al colapso de una vía o una estructura pequeña, cuyos soportes se encuentren cercanos a la fuga.

Figura 5-55. Material encontrado dentro de la tubería de la prueba 12.

Vale la pena aclarar que debido a que en esta prueba no pasó mucho material del tanque a la tubería, no había razones para realizar un análisis granulométrico del mismo. No obstante, en la **Figura 5-55** se puede apreciar la muestra de partículas sólidas encontrada al interior del prototipo después de haber finalizado la prueba 12.

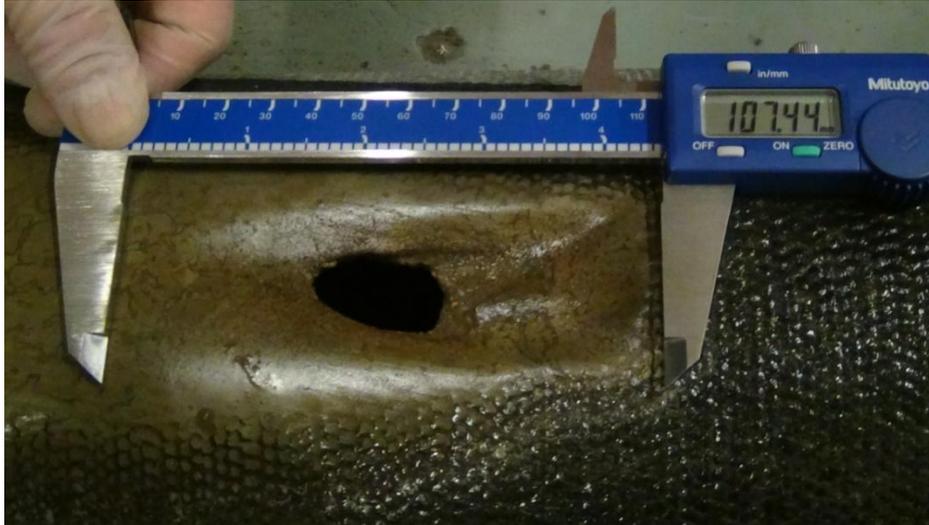
Por otra parte, las dimensiones encontradas en la zona desgastada fueron de 33.33 mm a lo ancho y 107.44 mm a lo largo. Resulta contradictorio que al realizar la comparación con la prueba 8 se obtenga una disminución del 41.37% y un aumento del 15.83% respectivamente. Se podría pensar que al haber estado menos horas en prueba, la región erosionada sería más pequeña, a pesar que la perforación haya aumentado. Pero surge la pregunta de por qué no disminuyó la longitud de la zona afectada. Una vez más, este

Figura 5-57. Vista del orificio y de la zona desgastada de la tubería 13 (la flauta estaba ubicada en la parte derecha de la imagen).

Por otro lado, si se mira con detenimiento la **Figura 5-56** en conjunto con la **Figura 5-57**, resulta relevante detallar que en la región cercana a la boca de la flauta, el material abrasivo desgastó considerablemente la pared y estuvo a punto de generar una perforación de mayor tamaño. En esta zona se puede ver que la superficie metálica desapareció, y únicamente queda la capa protectora de mortero.

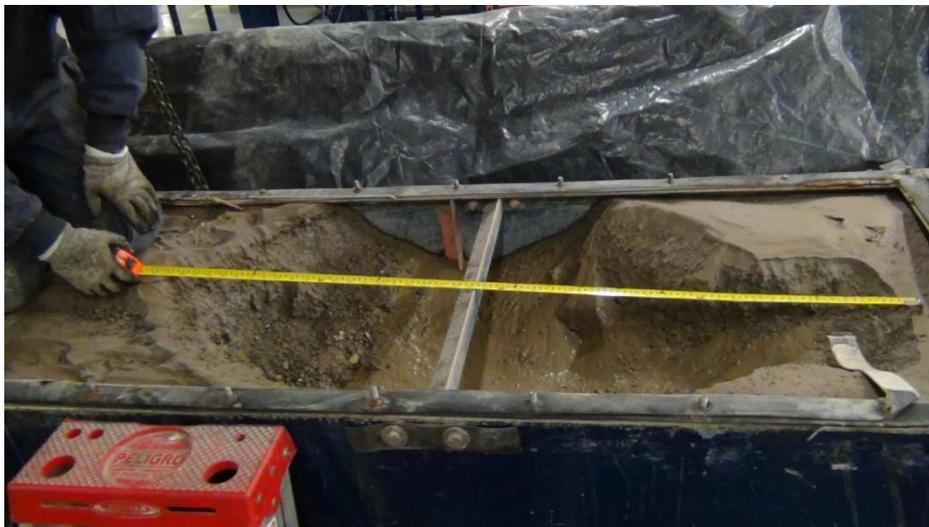
Figura 5-58. Hundimiento del suelo de la tubería 13.

Respecto al hundimiento del suelo, se debe decir que éste fue de dimensiones considerables, pero no logró superar el de la prueba 12. El de este caso parece ser un poco más profundo, no obstante, las otras dos magnitudes son mucho menores. Las medidas exactas fueron de 70 cm a lo ancho, 122 cm a lo largo y 23 cm de profundo, teniendo así un aumento del 14.75%, 27.08% y 21.05% respectivamente, comparando con el octavo experimento.

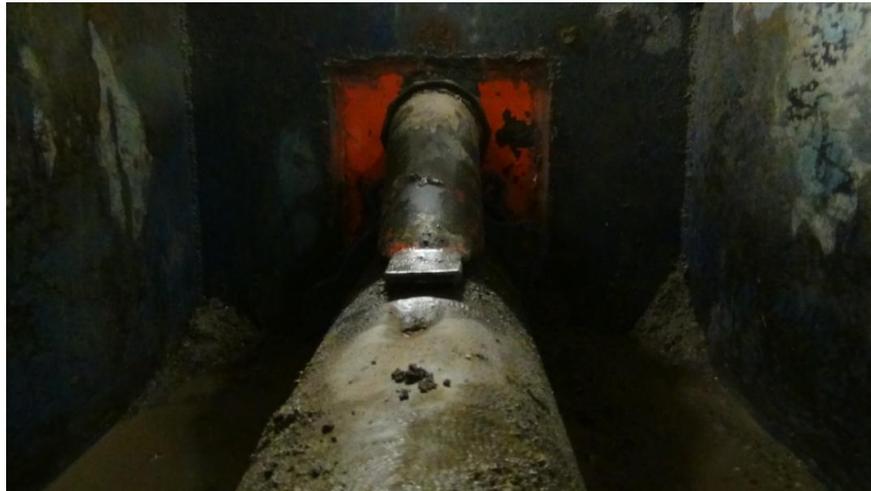
Antes de entrar en el análisis granulométrico de esta prueba, vale la pena mencionar que teniendo en cuenta las grandes diferencias entre la prueba 8 y la 13, se decidió analizar la posición de la flauta en cada uno de los casos. De esta forma se buscaba revisar si un error en el montaje tuvo algo que ver con las variables de salida. Para fortuna de la investigación, la **Figura 5-59** y la **Figura 5-60**, muestran que en ambos casos, la flauta se encontraba ubicada en el mismo lugar, por ende, las discrepancias se deben a un factor endógeno del fenómeno y no a una falla en el montaje.

**Figura 5-59. Ubicación de la flauta en la prueba 13.**

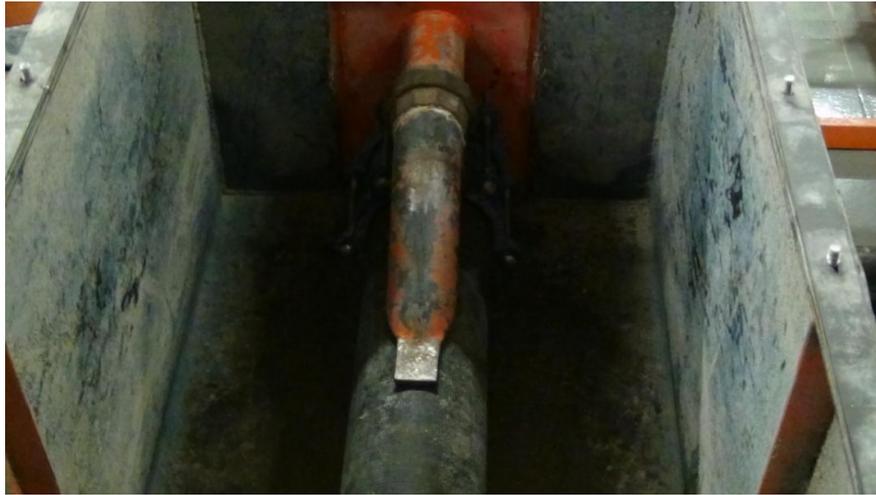
Figura 5-60. Ubicación de la flauta en la prueba 8.

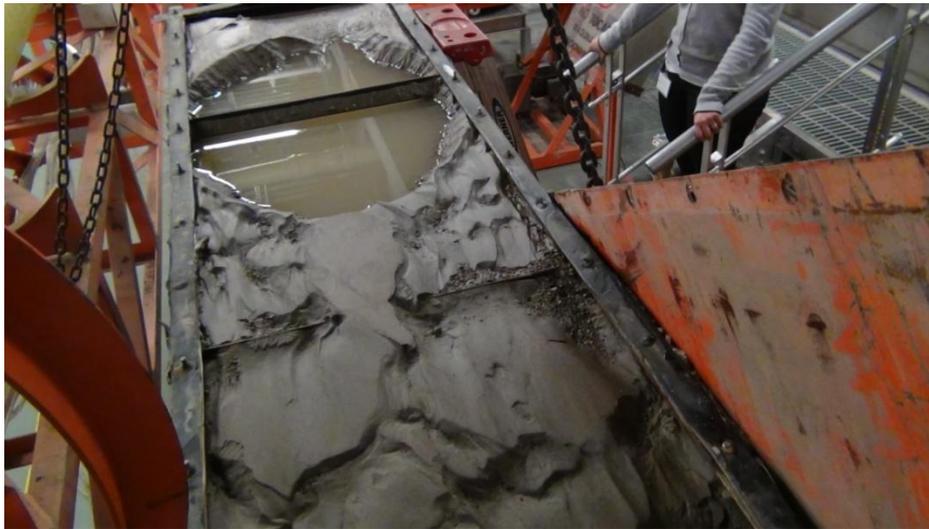
Figura 5-61. Estado del hundimiento del suelo tras las primeras 26 horas de la prueba 13.

Por otro lado, sabiendo que esta era la última prueba de la investigación, se decidió estudiar cuál era la influencia de la presión en la formación del hundimiento del suelo. Para conseguir esto, se detuvo temporalmente la prueba 13 cuando habían pasado 26 horas, se retiró la tapa superior del tanque, y sin modificar de ninguna forma las condiciones al interior del montaje, se midieron las dimensiones del hundimiento de arena en la parte superior. En la **Figura 5-61** se ilustra el caso de estudio, en la imagen se puede ver que las medidas se tomaron sin retirar el agua, pues esto podría afectar la muestra y con esto podría llegar a sesgar los resultados finales.

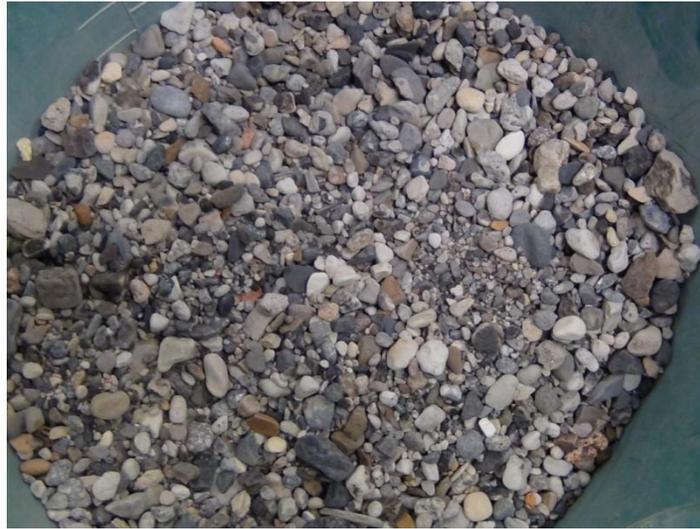
En la **Tabla 5-21**, se muestran los resultados de la granulometría de la prueba 13. En ella es evidente que la muestra es mucho más gruesa que la mezcla original, tal cual ha sucedido con los distintos casos. Asimismo, se puede ver que el material es poco uniforme ( $Cu > 3$ ), pero está bien gradado. Estos datos se pueden confirmar al revisar la **Gráfica 5-17**, y la **Figura 5-64**; en la primera se ve como la curva roja está muy por debajo de la azul, y en la segunda es evidente que el número de partículas de gran diámetro ha aumentado con respecto a las que se quedaron en el tanque.

**Figura 5-64. Fotografía del material encontrado dentro de la tubería de la prueba 13.**
